岡山県埋蔵文化財発掘調査報告（25）

山陽自動車道建設
に伴う発掘調査

備前市荒神社東遺跡

岡山県教育委員会

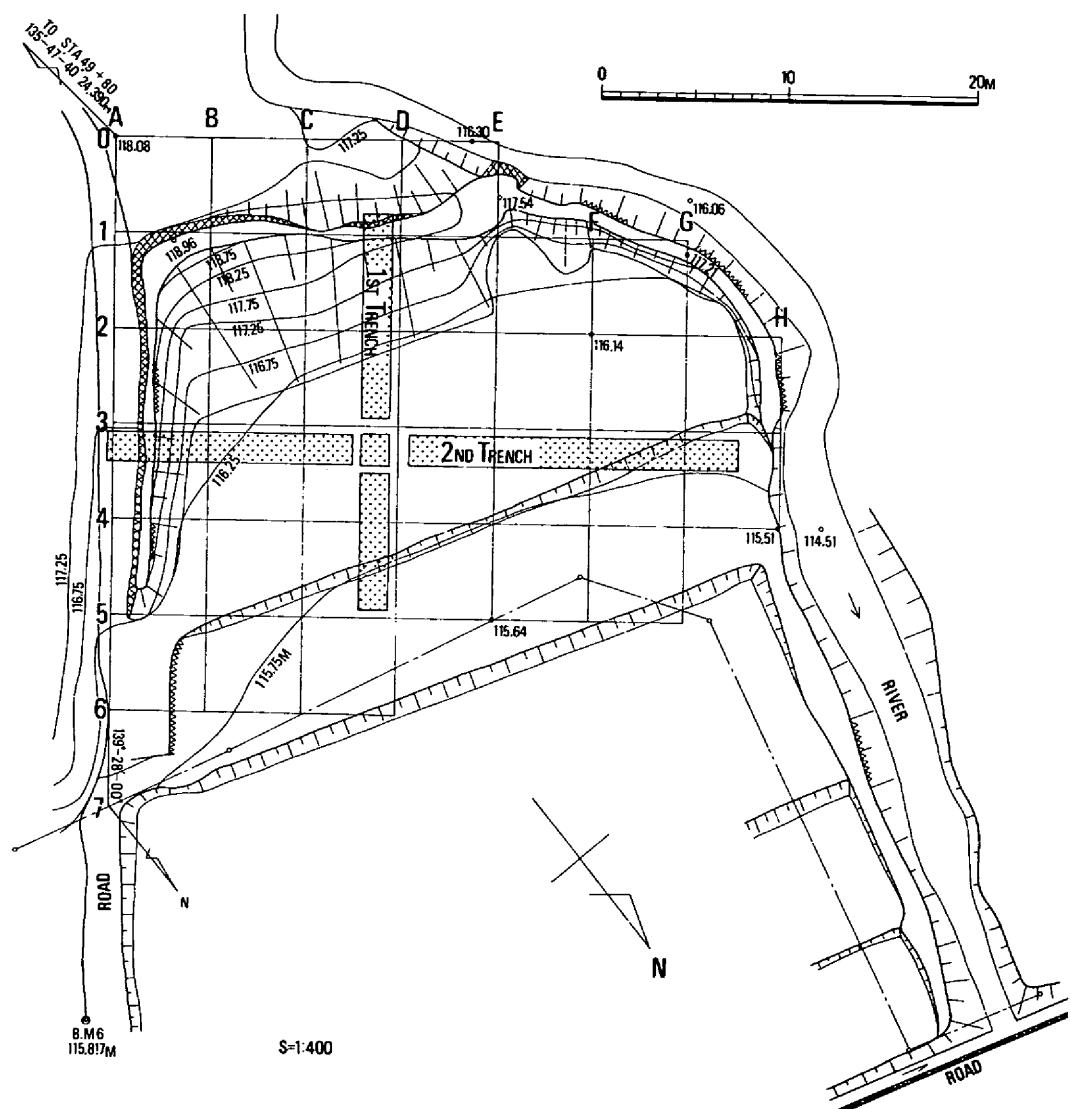
第3図 遺跡地形およびトレンチ配置図 (S=1/400)

トレチは第3図のとおり、グリッドに沿い、幅 1.6 m のものを二本直交させ、各トレチとも石壠を断割するように設定し、推定地山面から更に 5 cm 以上掘下げ、直交部分の坪については地山であることを確認するため、推定地山面から 60 cm 下まで掘り下げた。調査の結果は以下に記すが、結論からいえば、屋敷跡の可能性を示す資料は見出せず、当遺跡は明治後半期の水田址であると断定し、トレチ調査によって調査を終了した。

調査対象面積は、最上段と二段目の大部分の計約 700 m^2 であった。調査面積が狭いため、一辺 5 m のグリッドを東辺石壠に平行して設定した。この 5 m グリッドの杭打ちと調査前の地形測量について、調査期間等の関係上測量業者に委託をして実施した。現地における発掘調査は、昭和52年9月19日より実施した。開始直後の草刈作業中、旧地権者・地元作業員・古老等の話を聞いたところ、遺跡地は、大正時代以前水田であったことが判明し、また開田も明治時代末ということであり、平坦面の造成はこの開田によるものではないかとの疑いが強くなった。また、石壠についても谷の開口部という位置から考え不意の出水から水田を保護するために構築したということも考えられるため、とりあえず、トレチによる土層観察を行い、水田遺構のみで屋敷跡の可能性を考慮する要素が検出されない場合には、全面調査を中止し、トレチ調査のみによって調査を終了する方針を立て、保護対策委員会においてこの方針を提示し、各委員の同意を得た。

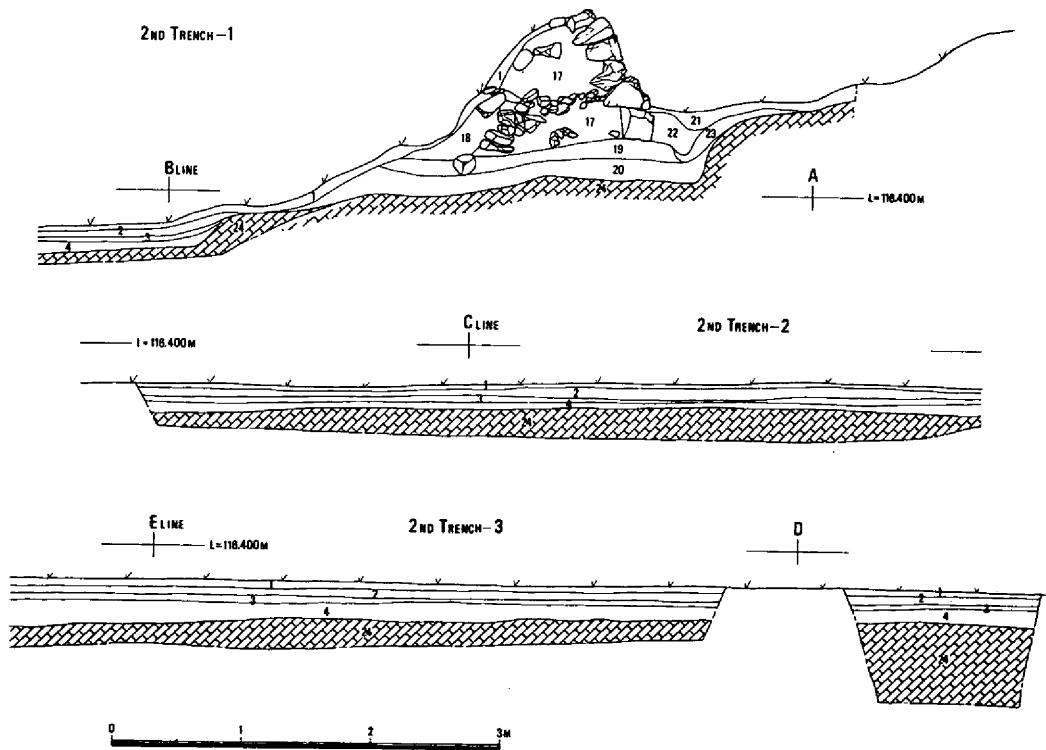
第4図 第2トレンチ土層図 (S=1/60)

造成平坦面の土層は基本的には四層からなるが最上層の土が腐蝕化してつくられた表土層を考慮すれば五層となる。上層から1、表土層、2、耕土層(青灰色粘性土)、3、床土層(淡黄色土)、4、灰色土層、5、暗灰色～灰黄色砂礫層である。1は腐蝕土で耕土と腐蝕物の混合によってつくられた土である。2は水田耕作時の耕作土、3は湛水のため水田底に貼った土、4は水田面を整形するための盛土、5は谷川による扇状地堆積土で地山である。

各水田面境の畦は地山の砂礫層上に礫を多量に含んだ灰茶色土を積み上げて形成する。礫の状態は最下部に大石を一列に並べたものを基礎として、その上方あるいは南前方に大小の礫をかなり乱雑に積みあげている。したがって、構造的には中央に礫の密集部分があり、それを包むように小礫を多く含む灰茶色土があるという形をとる。この灰茶色土の盛山の南前方に除々に薄くなりながら、灰色砂礫が伸びていく。畦の北側部分は、土層観察からすれば灰茶色土を盛り上げた後地山の砂礫層を約25

cm削平し、形成された段の壁側に青灰色土、灰色土の順に盛る。これらの土は灰茶色土がもろいため畦の崩壊を防ぐ目的で積まれたのではないかと推定される。

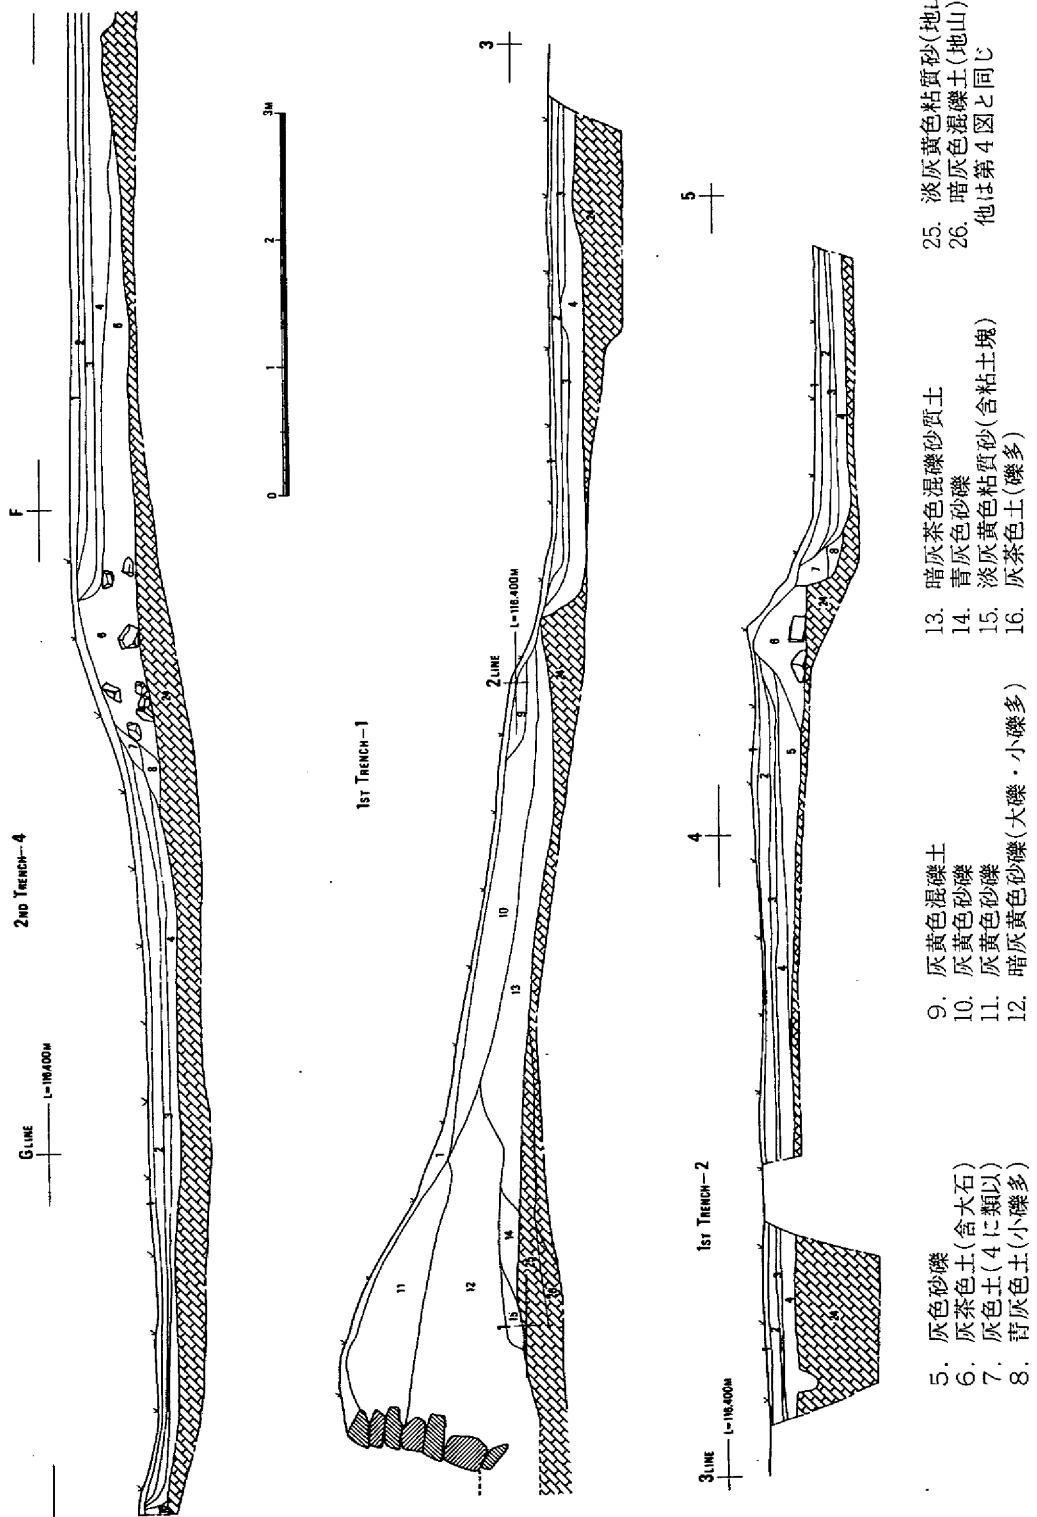
第5図 トレンチ土層図 上：第2トレンチ 中・下：第1トレンチ (S = 1 / 60)

以上のことから水田の造成過程を簡略に記述すると、まず畦を盛り上げて水田の区画をつくり、次に地山を削平しておまかなか水田の基礎部分をつくる。この水田区画内に灰色土を敷いて水田面を整え、床土をつき固めて、最後に耕土を入れて完成する。

東辺石壠は地山を削平して平坦面をつくり出し、その上に暗灰黄色土、灰黄色土を盛り、そして石壠を構築する。石壠の東壁は長辺30cm前後の石を積み上げて石垣をつくっている。石垣の背後には礫を多量に含んだ黄褐色砂礫を盛っているが、石壠が細く高いために崩壊の危険が想定されたためか西壁下半にも石積みを行い黄褐色砂礫土を石垣で挟むような構造をもっている。西壁の外側の暗灰黄色砂礫は、その土の性質から判断すれば流土の可能性が高い。

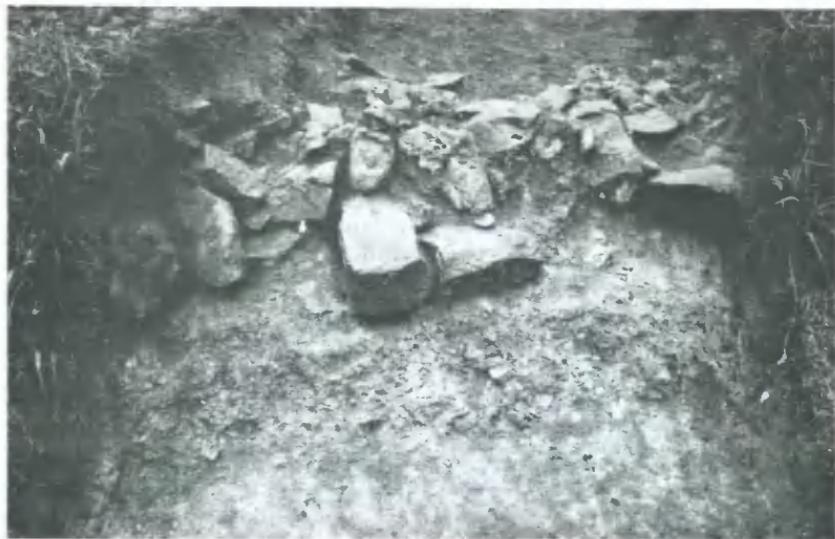
1. 第1トレンチ畦部分石積 (北東から)

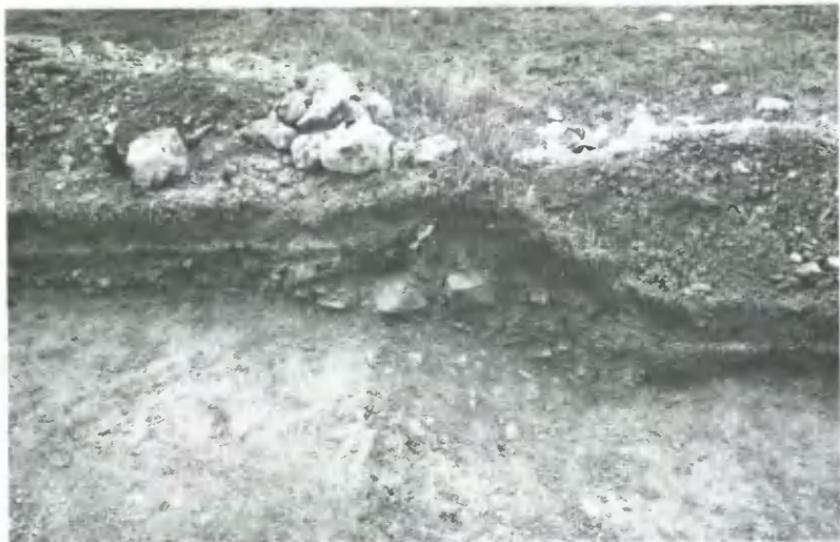
1. 第1トレンチ畦部分土層 (南東から)

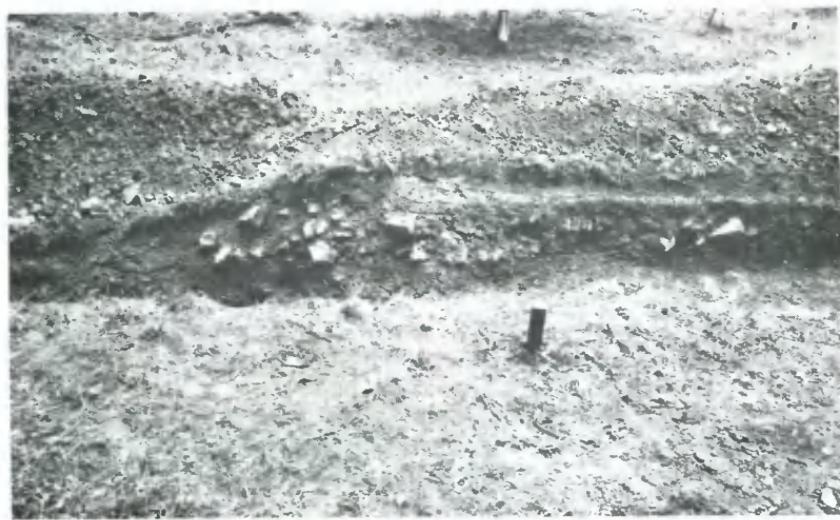
2. 第2トレンチ畦部分土層 (南西から)

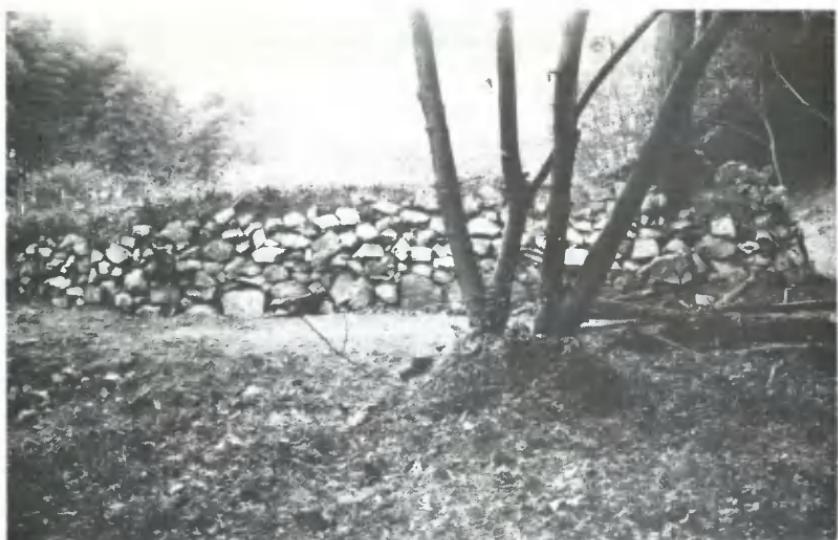
1. 南辺石塀東半 (南から)

出水に対する防護壁という目的からして、もっとも重要な部分は谷の正面にあたる南辺石壠である。南辺石壠は1.5～1m程度の高さの石壁の背後(水田側)に最大幅9mにおよぶ砂礫土の盛土が石壁上端から最上段水田面まで傾斜する形で存在する。この盛土は、南辺石壠が出水によって決壊することを防ぐ目的で造られたものであり、その盛土量からきわめて用心深い配慮がみられる。石壁は南辺中央あたりでは下段にかなりの大石を置いている。この部分の石が全石壠中もっとも大きい。

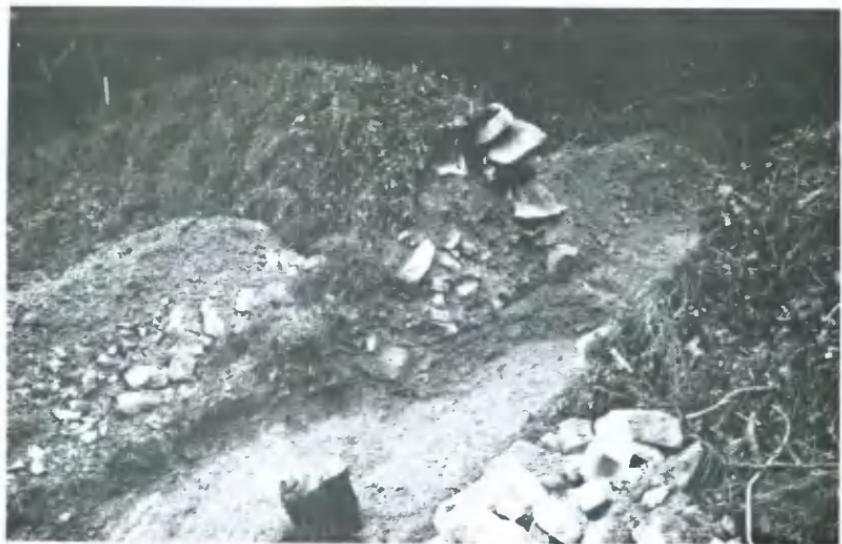
2. 東辺石壁断面 (西から)

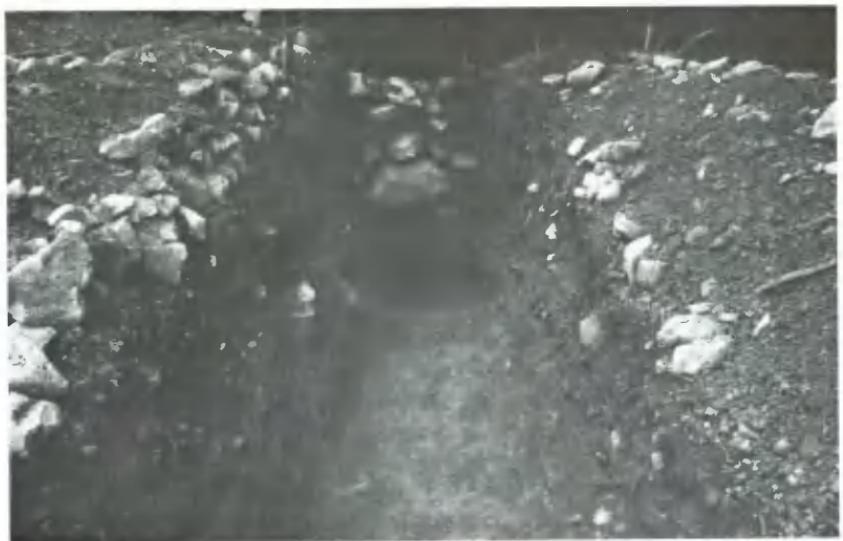
1. 南辺石疊断割状況 (北東から)

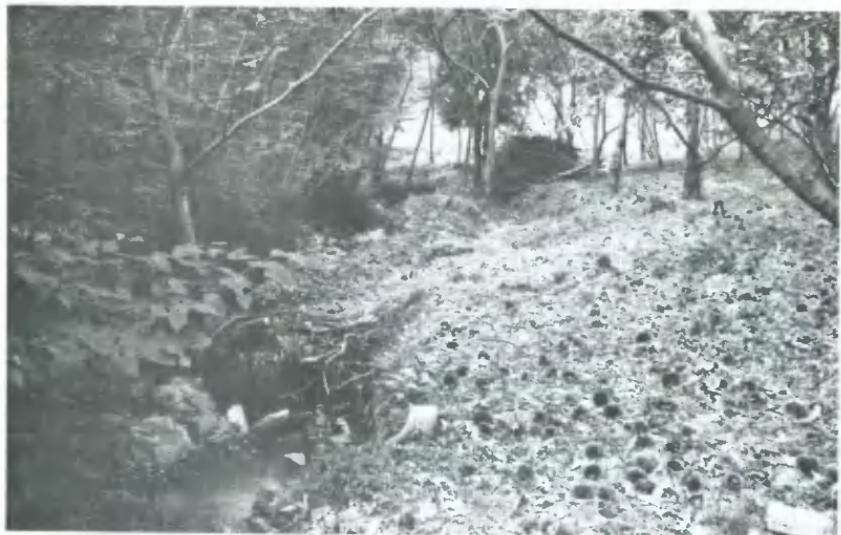
1. 取水口および取水路痕跡（南西から）

水田に付属する施設として必要不可欠なものは水を田に引き入れるための施設である。これについては水田耕作が最近まで行われていたため、旧地権者からの聞き取りによって容易に検出した。当水田址においては石壠の存在があるため、南辺石壠の南方40mの谷川上流部分に取水口をつくりそこから水路を引いて石壠の南東隅へ導き、更に東石壠に沿って流して、最上段水田の北東隅から田へ水を入れるように取水路がつくられているとのことであった。石壠以南の部分については現在も凹部が残存しており、東辺石壠下の取水路は幅70cm、深さ30cm程度の規模をもつ。石壠下部分のうち北半分については、取水路中に石が石壠に沿って並んでおり、南半分のありかたとの比較からして人為的なものと考えられる。南半分の部分については、取水路の東肩に石の並びが若干みられ、本来東肩に石が並べられていたものと想定される。取水路は水田耕作を放棄した後に埋没が始まり、最終的には山道の舗装として敷かれたコーケスがらによって完全に埋まってしまった。

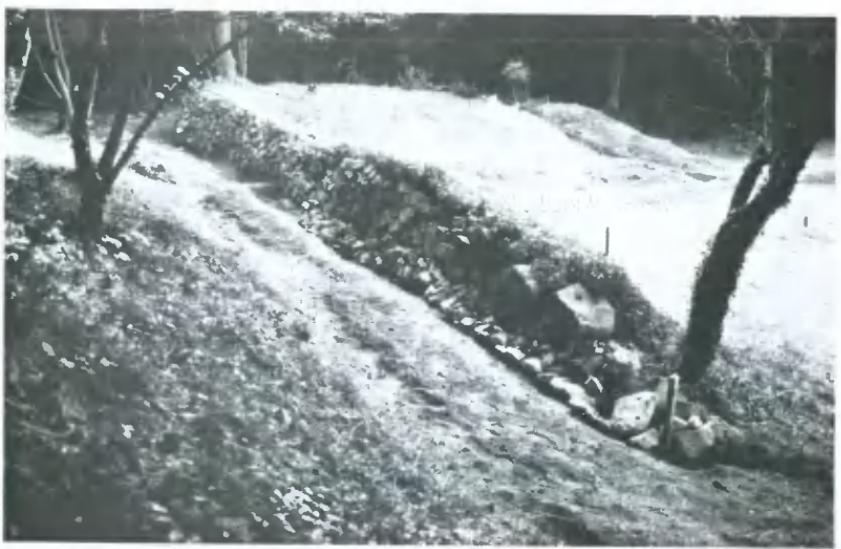
2. 東辺石壠および取水路（東から）

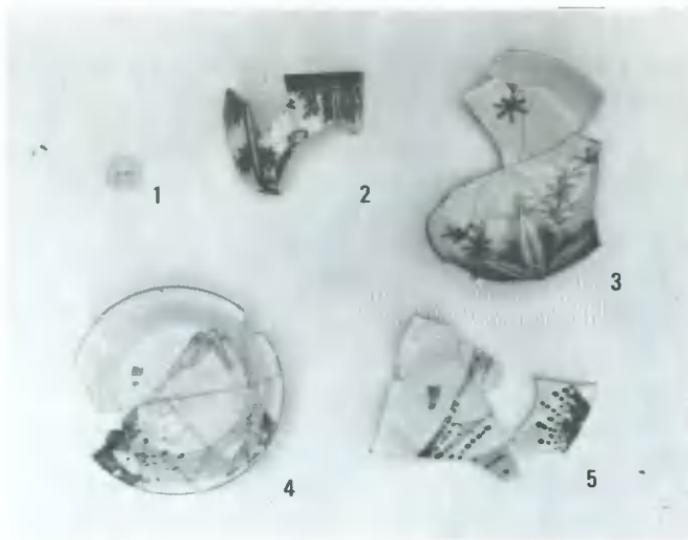
1. 出土遺物

一部を写真図版に掲載した。2～5は磁器である。2は湯呑、他は皿である。2は濃い青色の染付、3は内面淡い青色の染付で外面は淡灰緑色の青磁風の施釉である。4・5は同一意匠のものであり、全面釉薬塗布の後、富士を赤と青の発色顔料を用いて描いている。内底には漢字を菱形風に変形させたような陰刻がみられる。2・4・5は表土、1・3は取水路埋土から出土した。6・7は素焼きの

土玉である。6は径41mm、高さ32mm、7は径51mm、高さ35mmを測る。非常に粗い砂質の胎土であり、堅く焼きしめられている。共に平坦な底面をもち、側面に爪の連続押圧による「(())」のような文様がある。上面にはヘソのような突起をもつ。用途については明らかでない。表採資料である。

8・9は耐火レンガである。8は板状を呈し、幅115mm、残存長98mm、厚さ31mmを測る。9は角柱状をしており、小口面は60×65mm、残存長は150mmある。共にきわめて粗い胎土で、色調は白色を呈する。かすかに光沢をもつ。9は小口面と一側面に淡赤褐色の釉らしきものが付着している。共に三重の円心円文を一面にもっている。8・9いずれも取水路埋土から出土した。
