かや でら
柏寺廃寺緊急発掘調査報告書

1979. 3

岡山県教育委員会
文化課

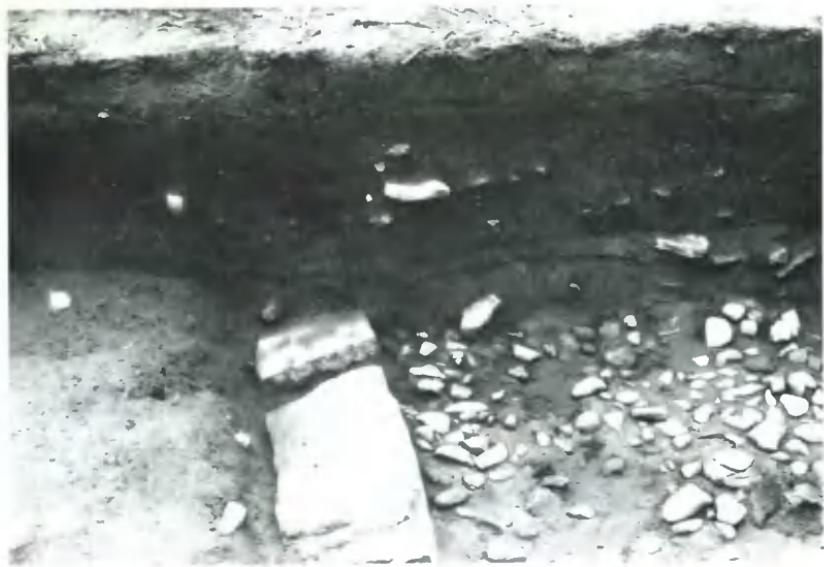
1. 第1トレンチ延石細部（東から）

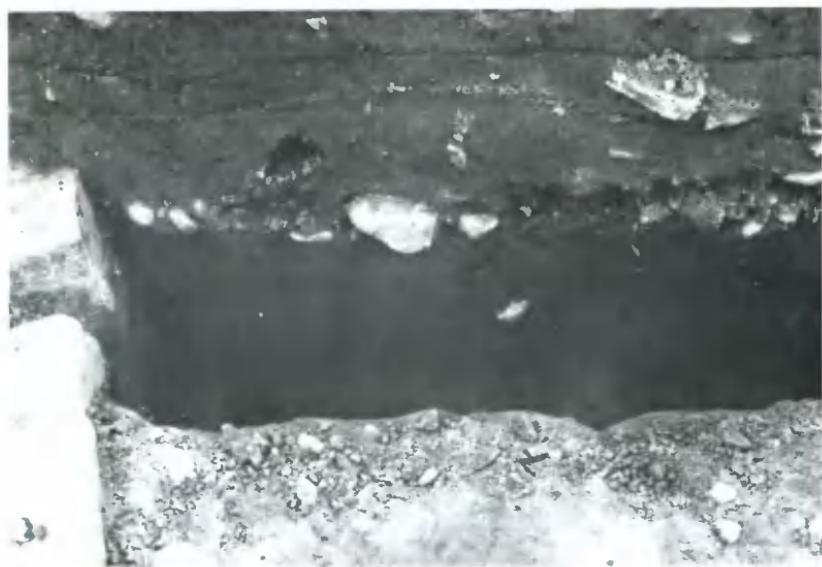
2. 雨落溝検出状況（東から）

第1・3・15トレントでは基壇の周辺に玉砂利が敷かれていた。砂利は多く径5cm内外の小さなものの、なかに20~30cmのものが混じるというかなり不規則なものであった。第1トレントでは基壇端から5.5mの間に砂利が敷かれ、約3m離れた所では瓦溜りがみられた。第1トレントで砂利敷を断割してトレントを入れたところ、雨落溝らしき落込みが検出され、溝中には瓦が包含されていた。このことから、玉砂利は塔の建立当初からあったのではなく、雨落溝を埋めた後に敷かれたものと判断される。

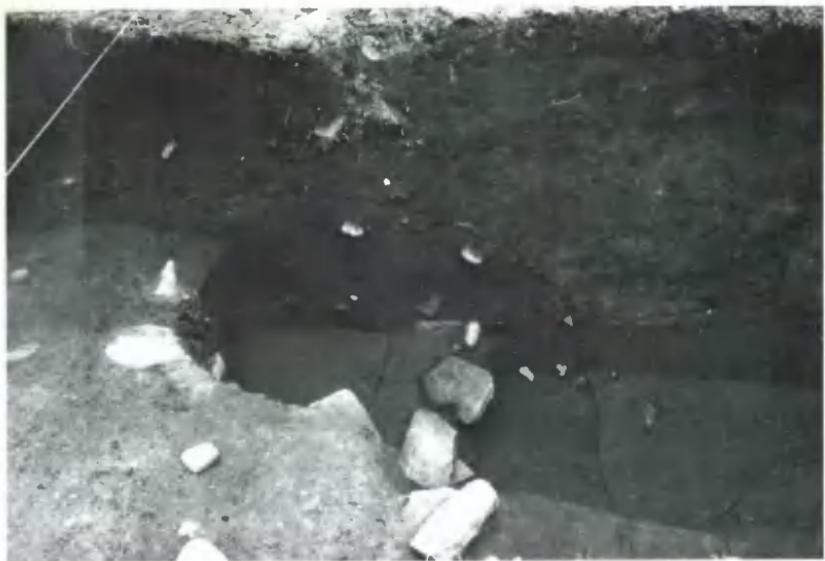
1. 塔基壇南端土層（西から）

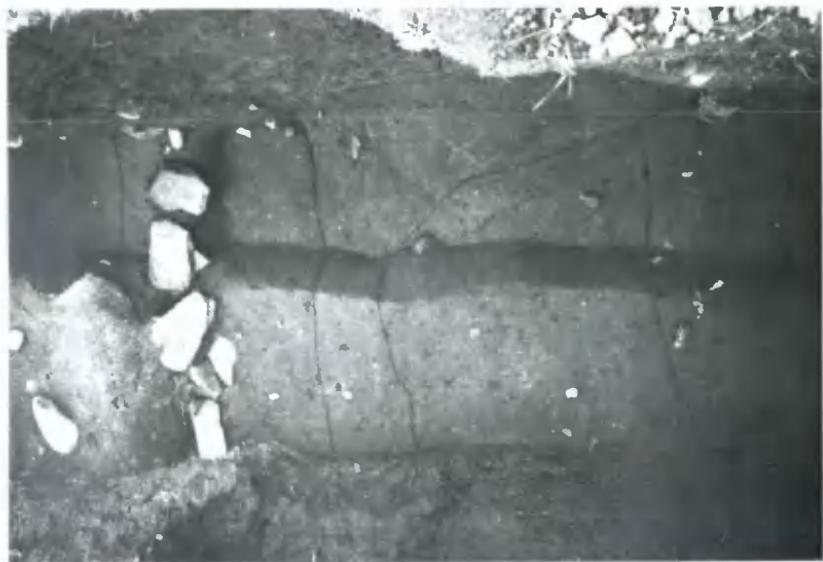
2. 塔基壇南端石列（南から）

た小トレンチにより石列を検出した。その方向からおそらく基壇の地業に関係したものと考えられるが、具体的な役割は不明である。この石列から40cm南で、基壇の掘込地業の掘形肩部とみられる線が検出された。その線からさらに南では方形の落込みがあり、3類の軒丸瓦等を包含している。どのような遺構になるのか、小範囲のため明らかでない。
