岡山県埋蔵文化財発掘調査報告（38）

おどの
小殿遺跡(英賀郡衙推定地)
あが
英賀廃寺

1980年3月

岡山県教育委員会

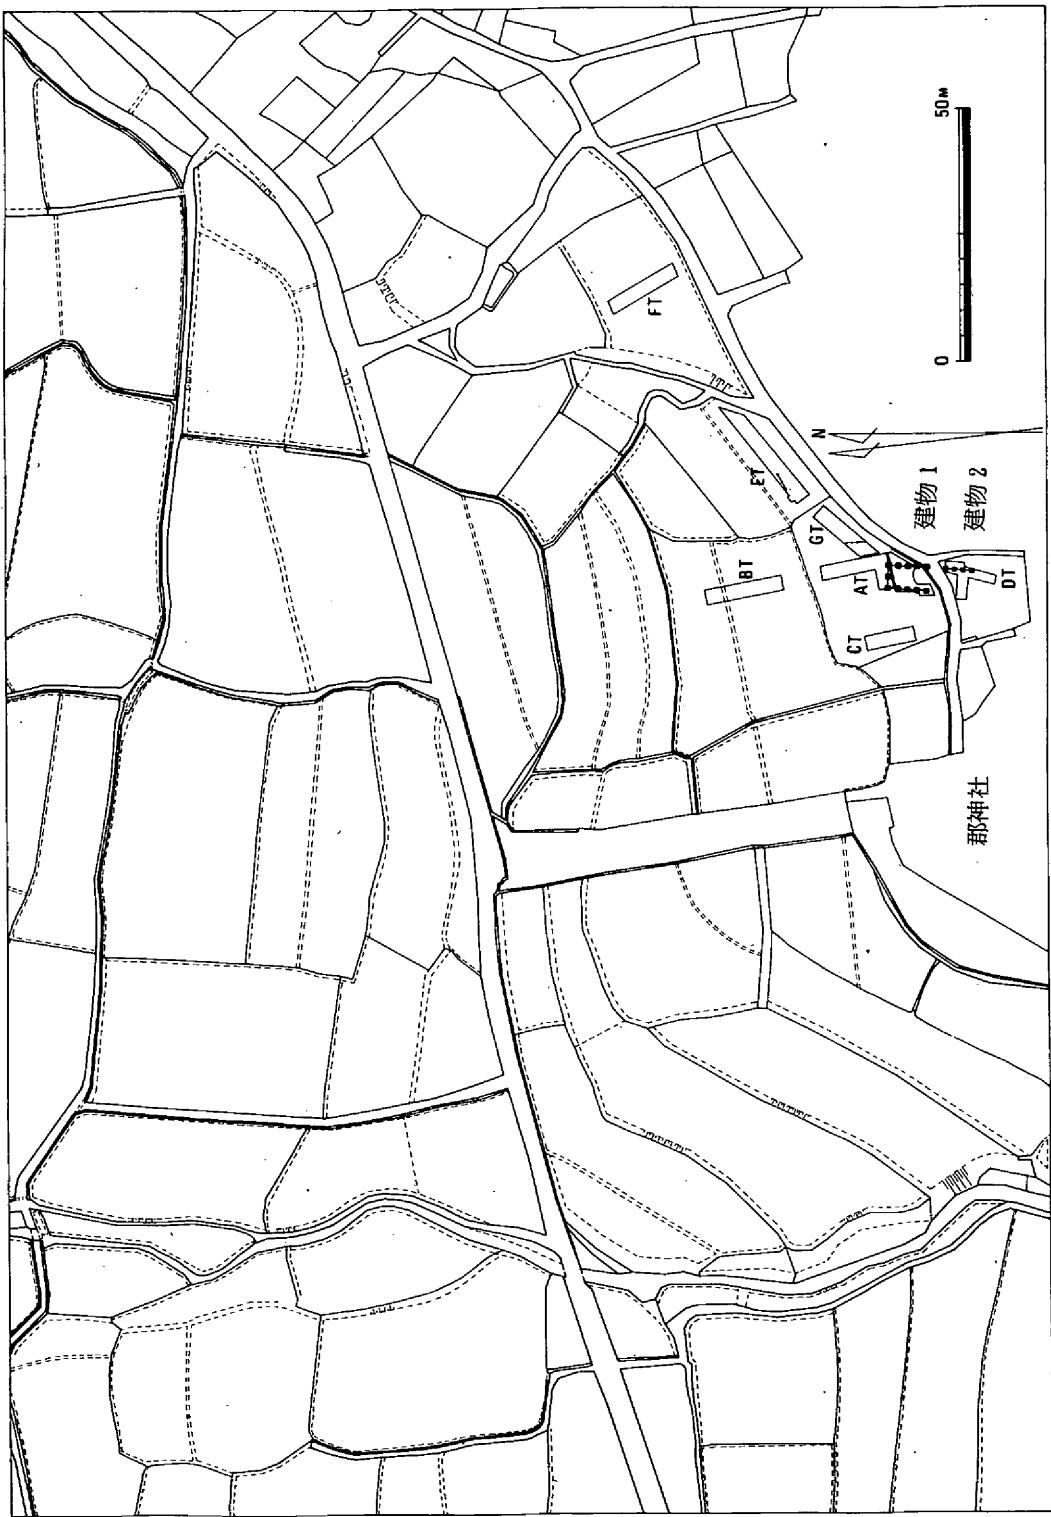
第3図 小殿遺跡の地形とトレンチ位置図

調査は圃場整備によって瓦が出土した地点を中心に、遺跡が存在すると考えられる東西約 200 m、南北約 100 m を対象としたが、調査期間が短いことと、水田部分は圃場整備により搅乱されていることが予想されることから、主として畠地を中心にトレンチによる調査を実施した。トレンチの設定は郡衙推定地ではあるが、瓦出土地点以外手がかりがないことから、特に基準線を設定することなく、地形に応じて原則として幅 3 m とした。

調査は10月11日より開始され、まず一番山際にある畠地で、しかも瓦出土地点に近い位置に A トレンチを設定した。この A トレンチ南端より方形の大きな柱掘方が検出されたことから、南端から西方に向直角で拡張し、さらに建物の規模を追求するため、A トレンチとの間に土手を残してその南側に拡張区を設定した。これにより建物の主軸方向は決定したが、南端については暗渠排水と農道のため確認できなかった。

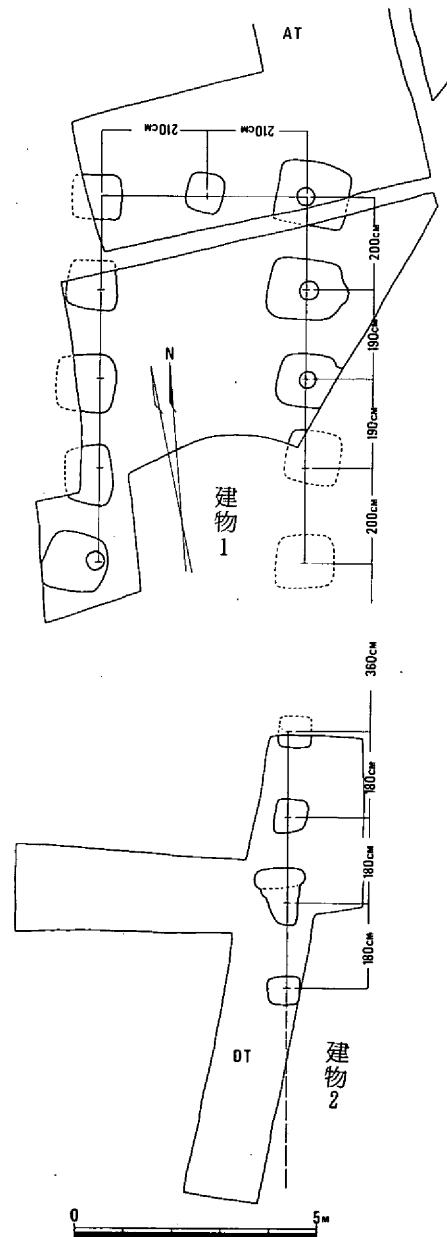
第4図 建物全体図

建物1 主軸を真北より東に4度振るが、2間×4間以上の南北棟建物となる。南側については農道があるため明確にし得なかったが、DTの柱掘方の関係から4間で終るものと考えられるが、あるいはもう1間分南にのびる可能性も残る。つまりDTの建物2の柱間寸法が180cm間隔となっており、その北端から建物1の南端掘方まで2間分あることから、建物1がもう1間分南にあってもよいと考えられる。柱掘方はほぼ方形を呈し、1辺が120～140cmを測る。掘方は一部しか掘り下げていないが、柱痕は掘方の底まで達しておらず、一度土をたたきしめた上に乗せている。さらにその周囲を版築状にたたきしめているのが観察できる。柱間寸法は桁行の両端が2m、中は1.9m、梁行は2.1mを測る。

建物2 建物1と同じ南北棟の建物で柱掘方は1辺約70cmの方形を呈し、180cm間隔でならぶ。南側はまだ延びる可能性がある。掘方内の土は暗茶褐色を呈していた。

まず掘立柱建物であるが、建物3以外は方形で大型の柱掘方であり、柱間寸法も天平尺で割り切れるものが多い。また建物1と2は棟を揃えており、計画的な建物配置が想定できる。いずれも南北棟建物であるが、方位は真北に対し4度東に傾いており、これは英賀廃寺と同じ方位となる。

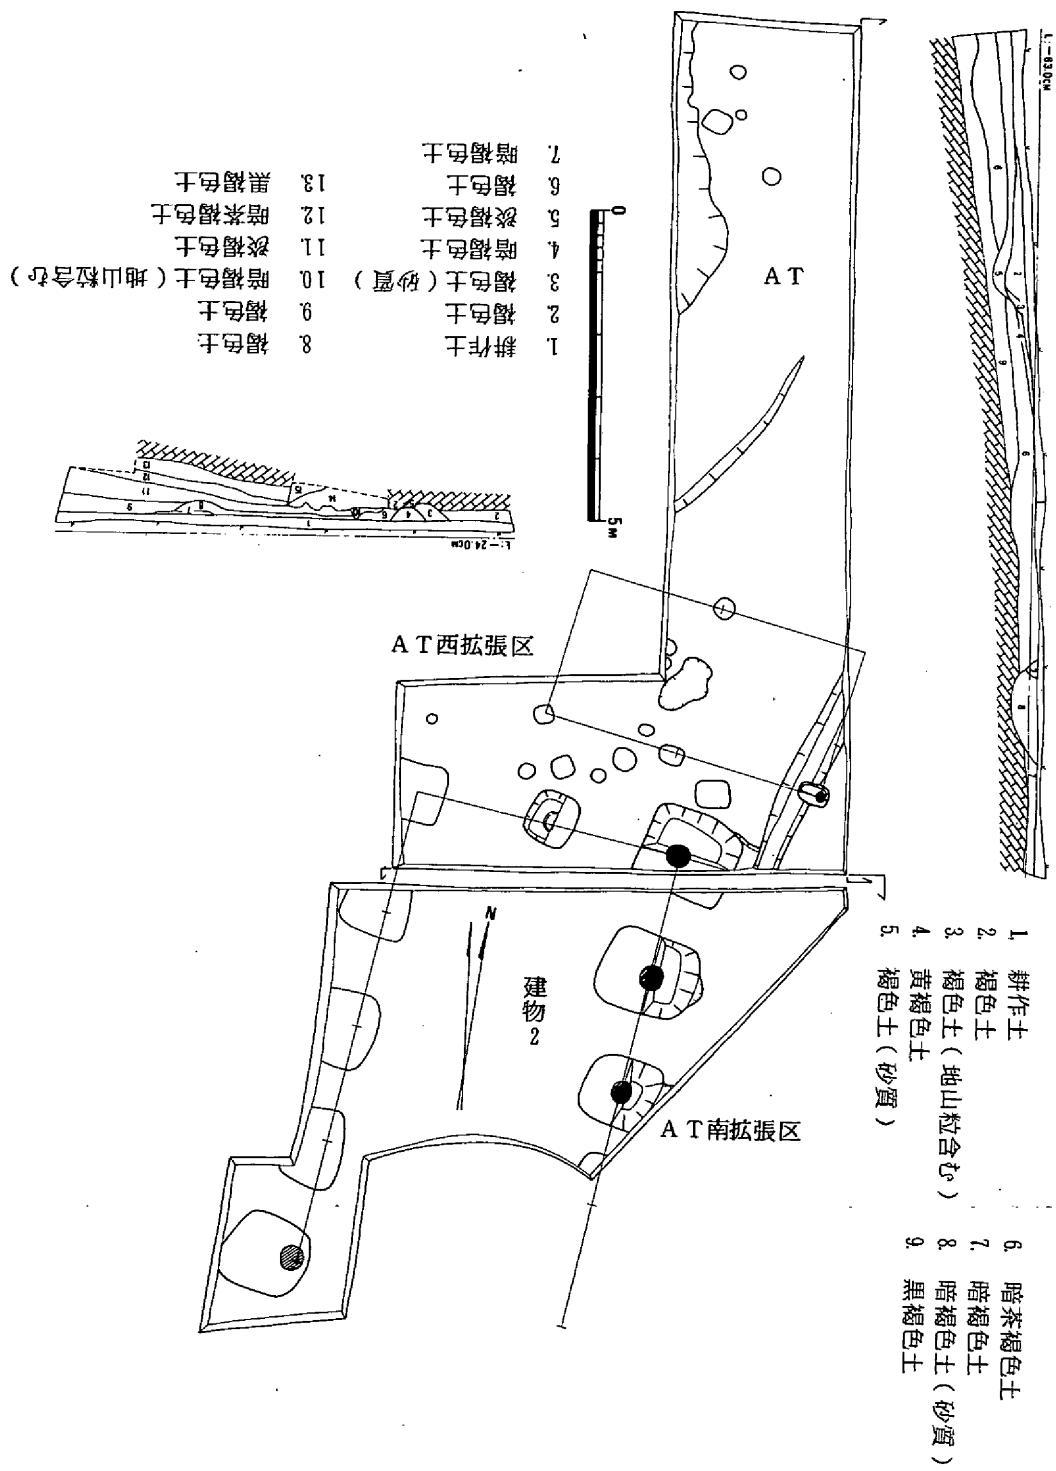
第5図 AT・AT南拡張区実測図

Aトレンチ A Tは瓦が出土した水田より一段高い南側の畝に設定したもので、A T, A T西拡張区, A T南拡張区とに分れる。A Tはほぼ南北に設定され、南端は耕作土直下は黄褐色地山となるが、北に向けて深くなっている。北側では地山の上に黒褐色土、さらに暗茶褐色土が堆積している。黒褐色土層には古墳時代の須恵器や土師器、さらに弥生式土器も含まれており、暗茶褐色土層には奈良時代の須恵器や瓦を包含している。遺構は北端に古墳時代後期の遺物を含む土壌状のものが検出され、中間には弥生時代中期後半の遺物を含む住居址状遺構がある。南側では1間×2間の建物が検出され、桁行総長4.5m, 梁行総長2.4mを測る。遺物を伴わないので確実ではないが、柱穴内の埋土から奈良時代以前のものと考えられる。また南端では大型の方形柱掘方が検出され、建物1とした。

A T西拡張区はA Tの南端から西へ直角に設定した。このトレンチでも西側へ向って深くなっている。A T北端と同じような土層が観察される。このトレンチ南側の断面で観察するかぎり、建物1の柱掘方は暗茶褐色土層上面より掘り込まれている。西端の梁行の柱は黒褐色土層で検出したが、これはこの層になり、暗茶褐色土に地山粒を含む土が認められたことから検出できたもので、この上の暗茶褐色土層では検出不可能であった。

A T南拡張区もA T西拡張区の土層と同じで、建物1の柱掘方は黒褐色土上面で検出した。周辺からは若干の奈良時代の須恵器と瓦片が出土した。建物1の柱掘方については一部しか掘り下げてなく、遺物が伴出していないので時期は明確にし難いが、周辺の遺物などから奈良時代のものと考えている。

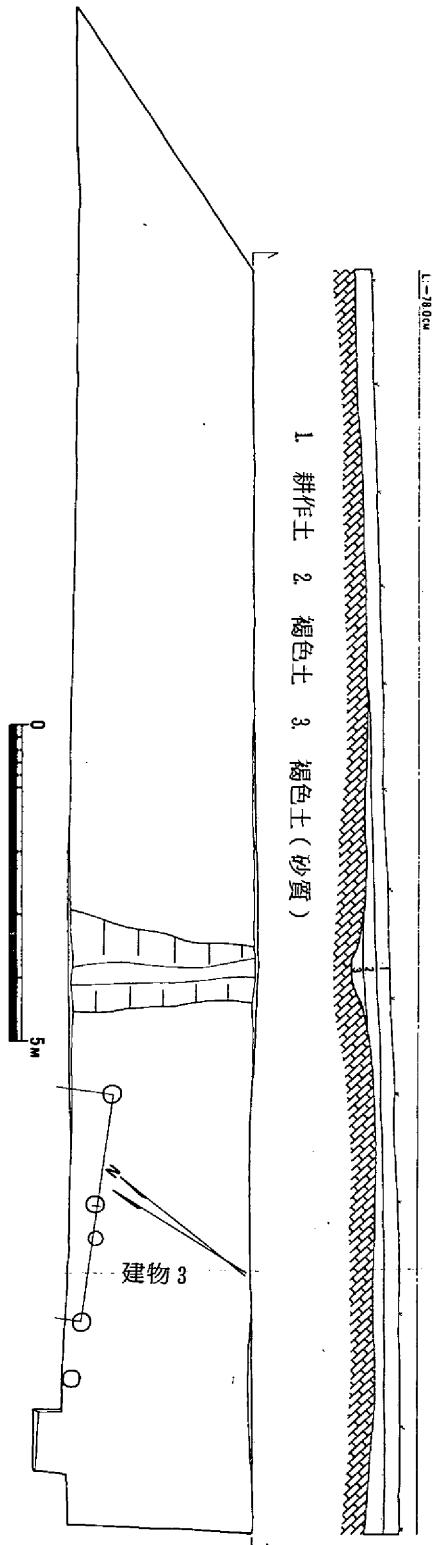
第7図 E T実測図

Eトレンチ ATと同じレベルの東端に位置する畝に設定した。耕作土直下は地山となっている。遺構は西側で柱穴を検出し、北にのびる建物と考えられるが、時期については明らかでない。柱間寸法は180cmとなり、方形掘方と同じ柱間になることから、関係する時期のものとも考えられる。

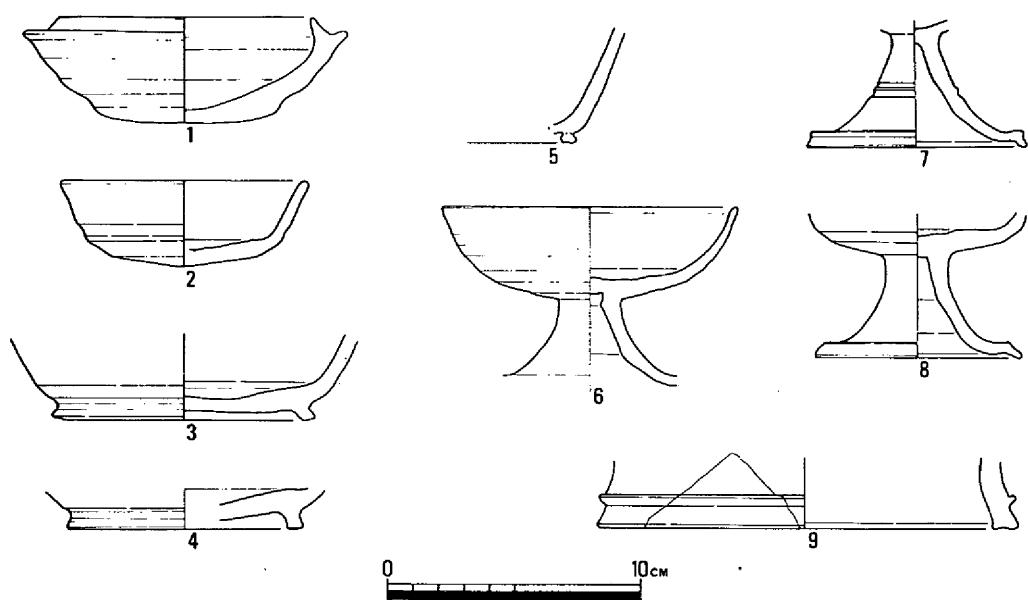
第9図 須恵器

1は杯身で、Cトレンチより出土した。口径10cm、器高4.2cmを測る。口縁部立上りは短く、内傾が著しい。調整は体部が内外面とも横ナデ、底部は平坦で内外面ともナデによって仕上げられる。

2はDトレンチより出土したもので、杯身と考えられ、推定口径10cm、器高3.5cmを測る。器形はやや尖りぎみの天井部より外反しながら立上る口縁部を有し、端部は丸くおさめている。

3は杯身で、Aトレンチより出土した。底部には「ハ」の字状にふんばった貼付高台がつき、下端部は横ナデによる凹部がめぐる。底部下面は左方向のヘラ削りがなされる。色調は青灰色を呈する。

4は杯身底部の断片で、Cトレンチより出土した。底部は中央部が丸みをもって下がっている。高台は断面「ハ」の字形を呈し、下端は平坦である。

5も杯身底部の断片で、Cトレンチより出土した。高台は断面が左右に圧縮されたような形状を呈している。口縁部は外反しながら立上り、やや器高の高いものとなるであろう。

6は高杯でAトレンチ南拡張区より出土したものである。杯部口径は12cm、器高は推定で約8cmを測る。杯部は概して丸みをもっており、低く外方に強くふんばった脚台がつく。暗青灰色を呈する。

7は高杯の脚台部で、Dトレンチより出土した。脚裾は強く外方にふんばっており、端部外面は強い横ナデによる凹部がめぐる。筒部には2条の沈線がめぐる。色調は青灰色を呈する。

8も高杯で、Dトレンチより出土した。杯部はやや平坦な底部から外反ぎみに立上る口縁部をもつものと考えられ、脚台は外方に強くふんばっている。色調は淡灰色を呈している。

9はDトレンチより出土したもので、硯の脚台部と考えられる。脚端に近い位置に凸帯が1条めぐり、下端部は横ナデによる凹部がめぐる。内外面とも横ナデで丁寧に調整され、暗青灰色を呈する。

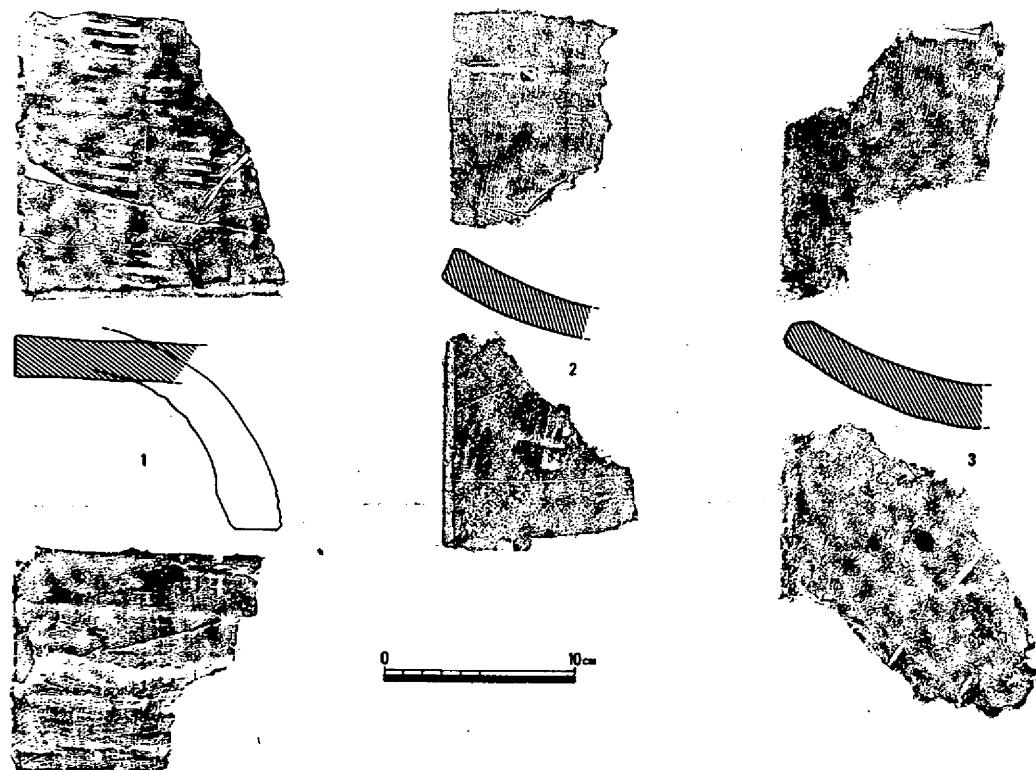
第10図 瓦

瓦はAトレンチ、Aトレンチ南拡張区が多く、Cトレンチからも出土している。しかし全体の量は少なく、平瓦と丸瓦がポリ箱に1箱程度である。

1は丸瓦片で、圃場整備によって出土したものである。表面には線刻による文字状のものが認められる。表面は平行のタタキ目が、裏面には細かな布目が認められる。胎土に砂粒を含み、淡褐色を呈する。なお裏面には丹の痕跡が認められる。

2と3はAトレンチ南拡張区より出土したもので、平瓦片である。2は表面に細かな布目が、裏面は平行叩目が認められるが、ナデにより消されている。胎土に砂粒を含み、灰褐色を呈する。3も表面に細かな布目が認められ、裏面はナデにより叩目が完全に消されている。赤褐色を呈する。

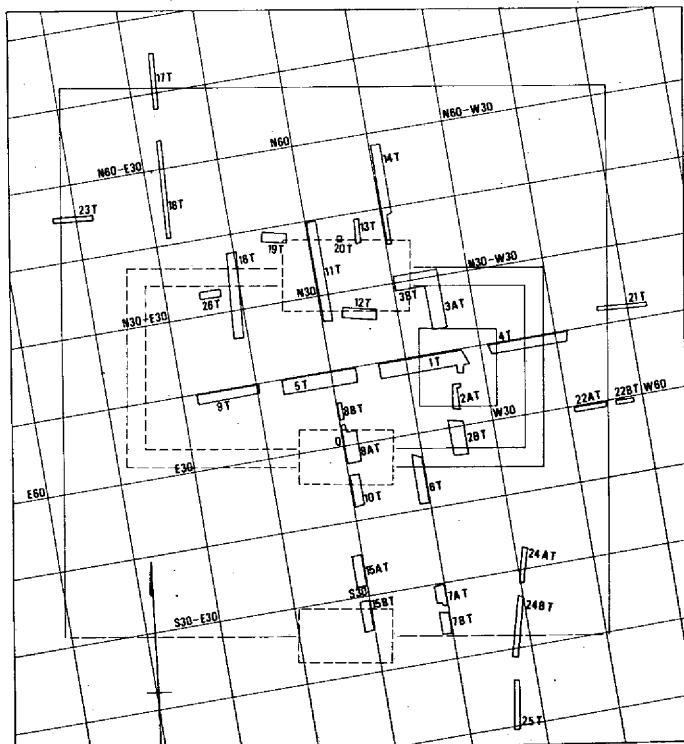
第12図 トレンチ設定図

英賀廃寺は水田の畦などからほぼ一町四方が推定されることから、中門推定地を起点として、推定寺域をカバーできる範囲に磁北で1辺15mのグリッドを設定した。そして起点より東西南北の基準杭に図のような番号を付した。したがって位置を標示する場合には先に北と南のラインを表わし、その後に西と東のラインを記すこととした。つまりN15-W15の標示は北へ15mのラインで、東へ15mの所ということを表わしている。トレンチの設定はおおむねこのグリッドによったが、地形、畦などに合わせた所もある。また幅につ

調査は11月19日より開始され、まず塔推定地より行った。すでに塔心礎は抜き取られているが、所在した場所は判明しており、そこには石碑が立っている。そのためそこを掘ることが出来なかったが、1Tの東端で南側を一部拡張した所で礎石抜き取り穴の端を確認した。塔基壇の確認は1～4Tで行い、1Tと4Tで西と東の端を確認したが、

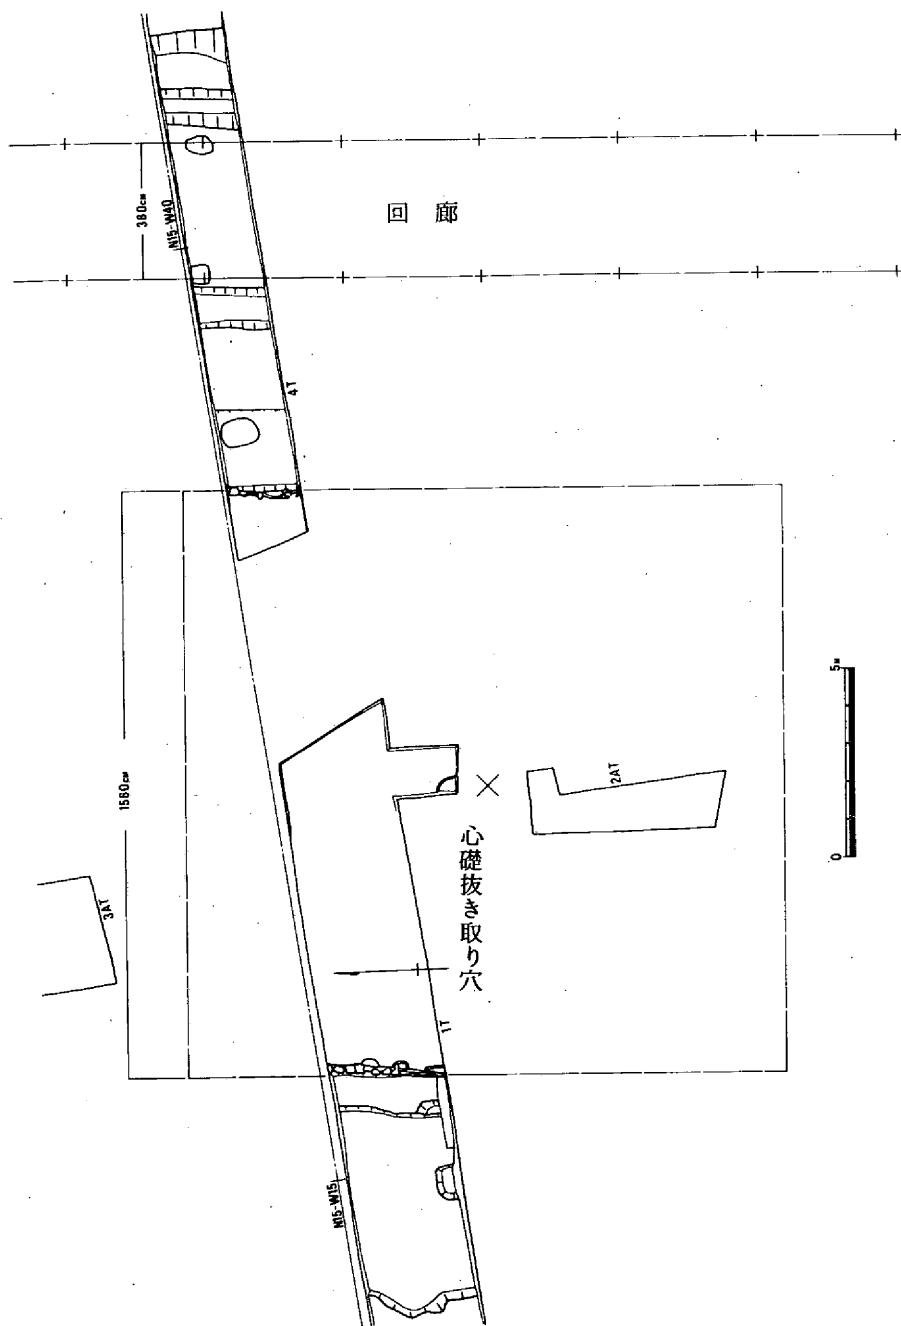
第14図 塔 平面 図

4Tでは塔の東基壇が確認され，さらに東側では回廊が検出された。この結果塔の基壇は一辺が15m60cmとなることが判明した。1Tの一部を南に拡張した所，その南端に心礎抜き取り穴と考えられる土壙を検出した。心礎は約2mあることから位置は良いものと考えられる。24Tあるいは，3ATで北側と南側を確認し

ようと考えたが、2
A Tの南側は道と畦
があり、2 B Tでは
検出できなかったこ
とから、その間に南
端があるものと思わ
れる。北側も畦の下
と考えられ、3 A T
では検出できなかっ
た。塔基壇は4 Tで
見る限りでは当時の
生活面を掘り下げて、
その上に地山土と地
山土と細礫を含む褐
色土を互層に積んで
いることから、掘り
込み地業が行われた
ものと考えられる。
また雨落溝内で方形
の掘方が検出されて
いるが、どのような
建物を構成するのか
は不明である。

塔は西と東の端が検出されたことから、乱石積基壇で1辺が156mであることが判明したが、北と

南については確認できなかった。したがって塔の東西方向はうごかないが、南北方向については確定的ではない。しかし塔の中心に位置する心礎の抜き取り穴の一部が検出されていることからほぼ南北の位置を推定した。心礎抜き取り穴はその北東端が検出されており、心礎の大きさが約2mを測ることから、最低1mは南東に寄らなければならない。こうして推定した心礎の中心は回廊の柱並びと一致することから、ほぼ間違いないものと考えられる。塔基壇は上部が削平され、四天柱、側柱などを支える礎石は現存していないことから、塔の上部の規模を推定するのは難しいが、基壇の規模と心礎の大きさなどから考えると五重塔以上が想定される。

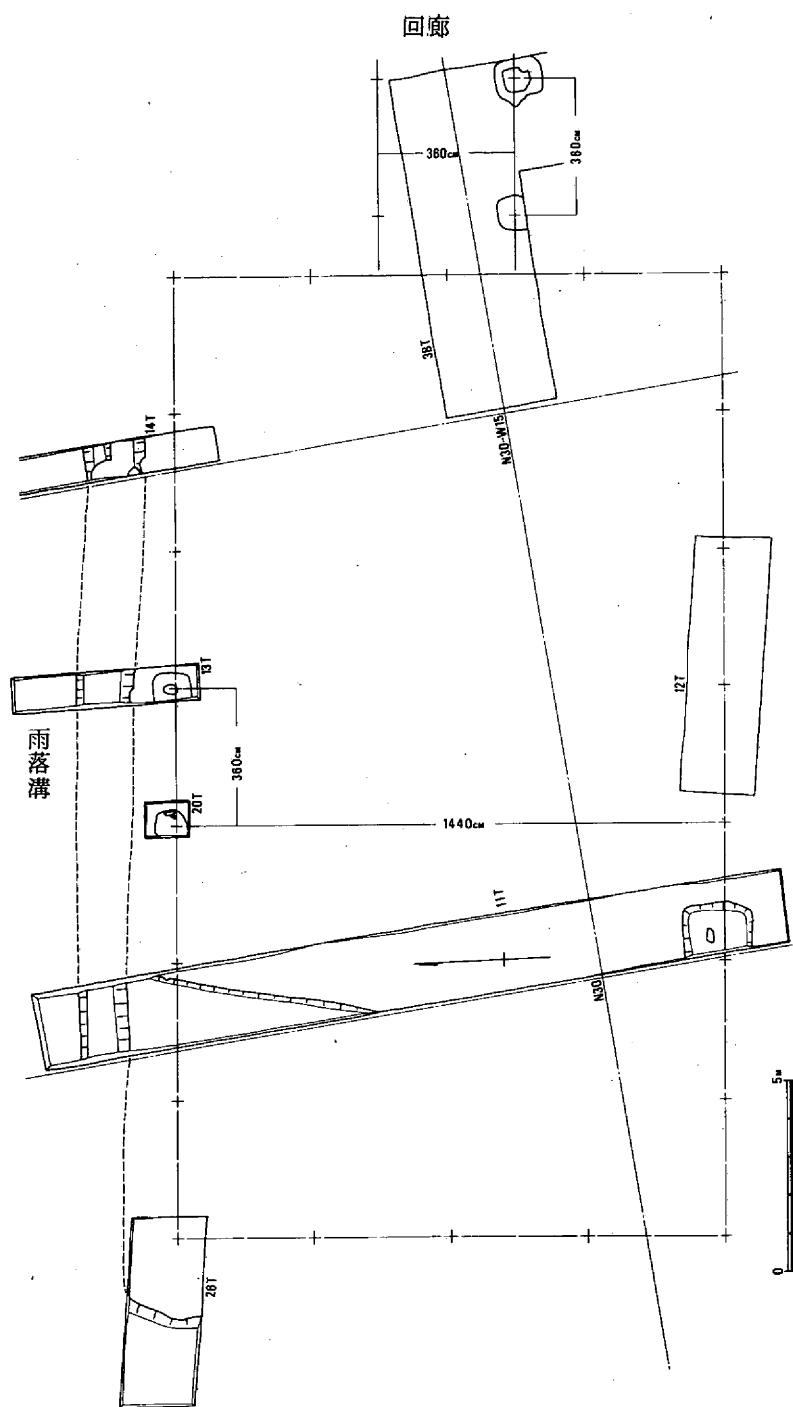
第16図 講堂平面図

講堂と推定した建
物は塔より北側の寺
域中軸線上に位置す
るものである。ここ
はすべて耕作土直下
より遺構が検出され
る。14Tは南端で建
物の雨落溝が確認で
き、この溝は13Tと
11Tの北端でも確認

され、溝内からは瓦が多く出土した。11Tで見ると基壇が20cm程度残存する所もあるが、ほとんど削平されているようであった。掘方が13Tと20T、そして11Tの南端で確認でき、これらの柱間は360cmであることが判明した。3B T, 12T, 26Tでは掘方は確認されなかったことから、すでに削平されたものと考えられた。26Tでは南北に地山が削られているが、これが、講堂基壇の西端となるのかどうかは断定できない。

講堂推定地は7カ所のトレーナーを設定した。ここは耕作土直下で地山、あるいは残存した遺構が検出される所であり、僅かに残った基壇の一部と北側の雨落溝を確認した。礎石掘方は一部しか検出されなかつたが、柱間360cmの4間×7間の建物が想定される。

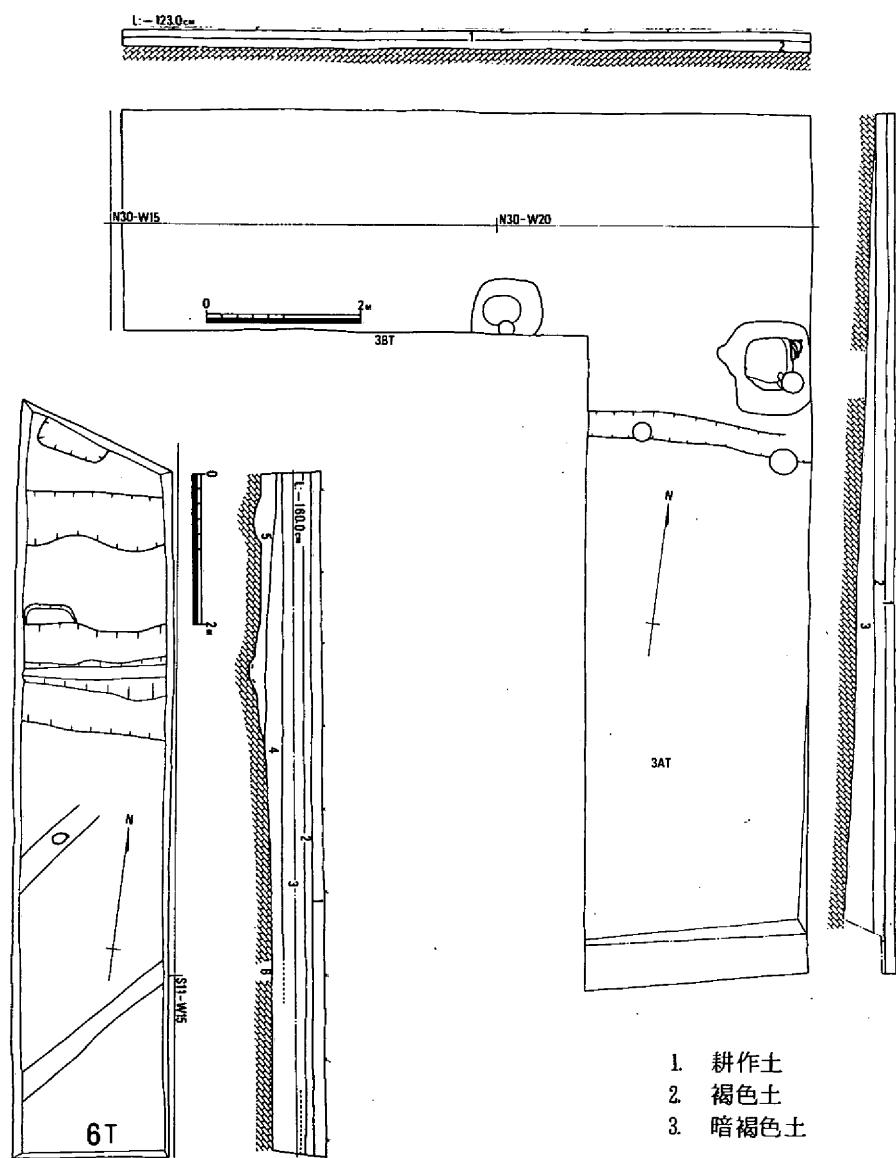
第19図 3T・6T実測図

回廊は塔を囲むように、6T, 4T, 3ATで確認できた。6Tは北端で回廊南側の雨落溝が検出された。4Tでは雨落溝と礎石が検出された。ここは地山を削り込んで作られていることから塔より高くならないよう配慮されたものと考えられる。回廊の柱間は360cmを測る。3AT, 3BTでも回廊の南側が検出され、僅かに雨落構も残存していた。

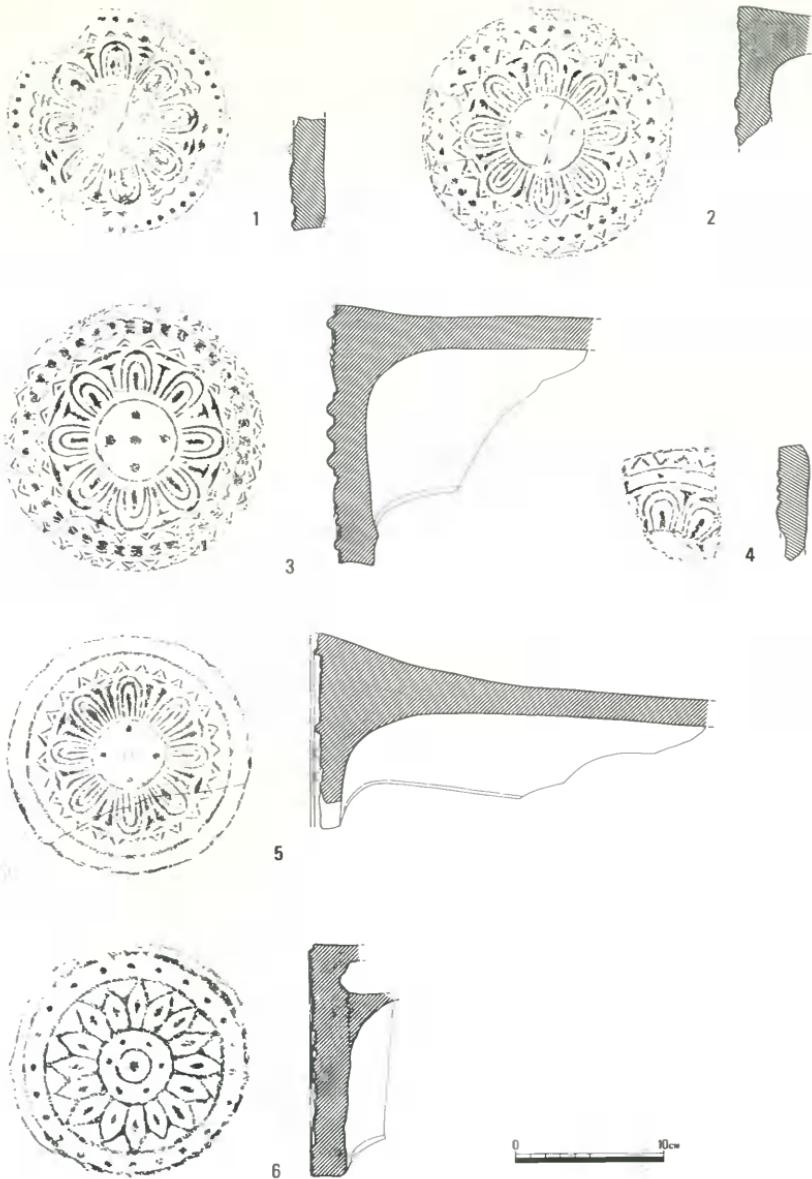
第24図 軒丸瓦

2類(第24図2) 外区に鋸齒文と連珠文がめぐる重弁8弁蓮花文軒丸瓦である。中房は僅かに高くなってしまい、1+4の蓮子が付く。花弁は1類より退化し、凸線で表わされており、子葉も凸線となる。間弁は根元からラッパ状に分れた特異な形状を呈している。胎土に砂粒が多く含み淡灰色を呈する。推定直径は17cmを測る。

3類(第24図3) 今回の調査で最も多く出土したもので、外区に鋸齒文と連珠文をめぐらす重弁8弁蓮花文軒丸瓦である。直径17.5cmを測る。文様の構成は基本的には2類に類似するが、外区の連珠文が帯状凸帯の上に付くことと、内区の間弁が細長く中房に達する楔形を呈していることが相違している。胎土に砂粒が多く含むものもあり、2類に比較

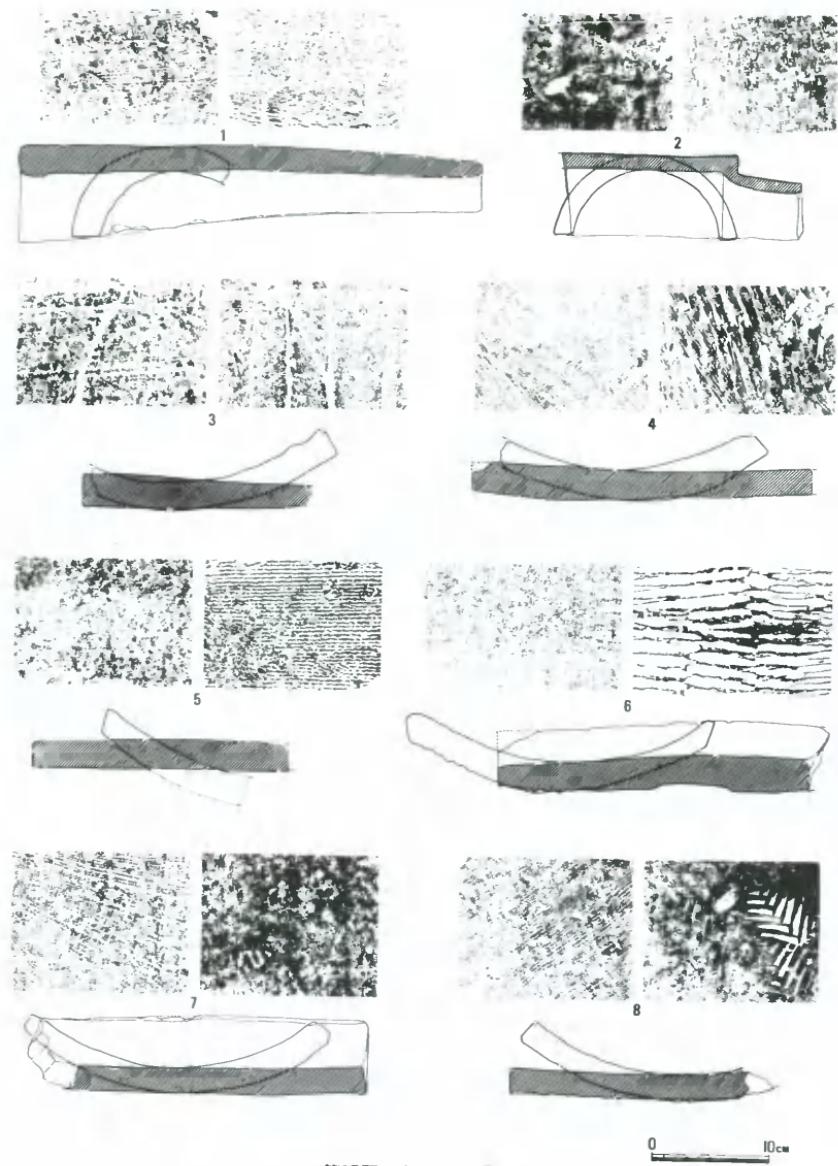
第27図 丸瓦・平瓦

2は玉縁つきの丸瓦で、幅は16cmを測る。表面はナデで叩目痕を消しており、裏面には細かな布目が認められる。胎土に砂粒を少量含み、須恵質で灰褐色を呈する。

平瓦も丸瓦同様、須恵質のものと瓦質のものとが認められるが、須恵質のものが多い。表面の布目は細かなものが多い。裏面は平行叩目、「く」の字状の叩目、縄目などがあるが、須恵質で平行、あるいは「く」の字状の叩目をもつものはナデなどにより消されるものが多い。

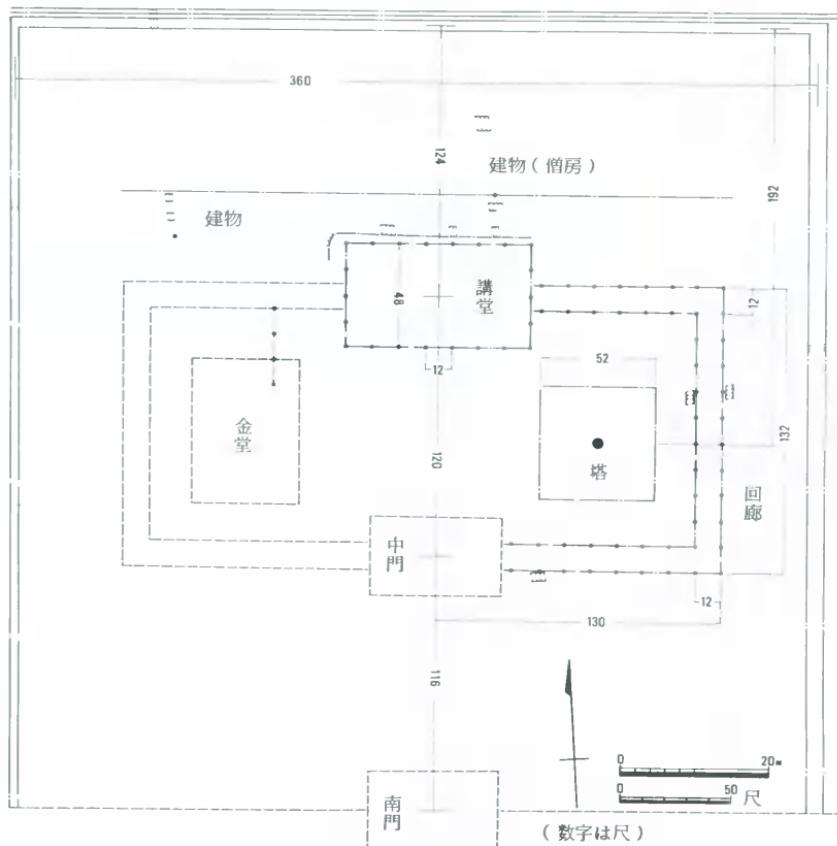
第33図 伽藍推定図

今回の調査で多少なりともその痕跡が認められた堂塔は、塔・講堂、中門・回廊とその他の建物である。これらの堂塔は、西、北、東でそれぞれ確認された、溝、あるいは築地状の遺構が区画する方1町内に計画的に配置されていると考えられる。そこで調査の成果から主要伽藍の復原を試み、さらに寺域内での位置関係なども検討してみるとこととする。

寺域については、南門あるいは南限を示す遺構が検出されなかつたが、西・北・東で確認できた溝、あるいは築地状遺構が寺域を画するものと考え、その溝の中心から中心を測ったところ108mとなり、ほぼ方1町の寺域を想定した。

次にこれまで検討した堂・塔が寺域内でどのような配置を示すか考えてみる。まず寺院の中軸線であるが、真北より東に4度偏している。この方1町の中軸線上には南より南門、中門、講堂が並ぶ。これらは南北にほぼ三等分されたとも考えられるが、それぞれ4尺ずつ異なっている。中門から左右に回廊が出ており、塔・金堂を取り囲み講堂に取り付くと推定される。回廊の柱間寸法は12尺を測る。回廊に囲まれた塔は少し南に寄って作られている。これらのことから英賀廃寺は法起寺式、あるいは觀世音寺式の伽藍配置をとると考えられる。

以上のことから英賀廃寺は塔を東に、西に金堂を配し、中間より塔・金堂を囲む回廊が講堂に取り付く伽藍が想定された。これは従来確認されている寺院の伽藍配置で言えば、法起寺式、あるいは觀世音寺式が想起される。
