岡山県埋蔵文化財発掘調査報告 49

吉 岡 廃 寺

岡 山 県 教 育 委 員 会
文 化 課

1. これは、赤磐郡瀬戸町が計画している農村総合整備（圃場整備）事業に先立ち、岡山県教育委員会が昭和56年度国庫補助を受けて実施した、瀬戸町吉岡廃寺の発掘調査概要報告書である。
2. 発掘調査期間は昭和56年11月16日～57年2月10日、その後報告書作成作業を実施した。
3. この報告書の作成は岡山県教育委員会が実施し、文化課職員柳瀬昭彦が担当した。
4. 遺構・遺物の実測・浄写及び遺物整理は主に柳瀬が行い、文化課職員岡田博・岡本寛久・光永真一・山磨康平・中野雅美・島崎東の助力を得た。また、遺物の写真撮影には亀田菜穂子、拓本には清水恵子の援助があった。執筆・編集には柳瀬があたった。
5. この報告書の高度値は、第3図にあるB.M.を利用した。また、方位はすべて真北であり、遺構平面図の場合は、グリッドを示すNの後の数字の多い方が北を示す。
6. この報告書に掲載した第1図吉岡廃寺周辺遺跡分布図(1/50000)は、建設省国土地理院発行の25000分の1地形図「万富」「備前瀬戸」の一部を縮小・複製したものである。
7. この報告書の挿図・図版では、トレンチ→T、土壌→Pの略号を使用している。
8. 第3章第2節遺物の項で使用した瓦類の部分名称、文様、製作技法等の用語については、奈良国立文化財研究所基準資料Iの解説を参考にした。
9. 発掘調査で出土した遺物、及び実測図・写真類は、すべて岡山県教育委員会文化課分室に保管している。

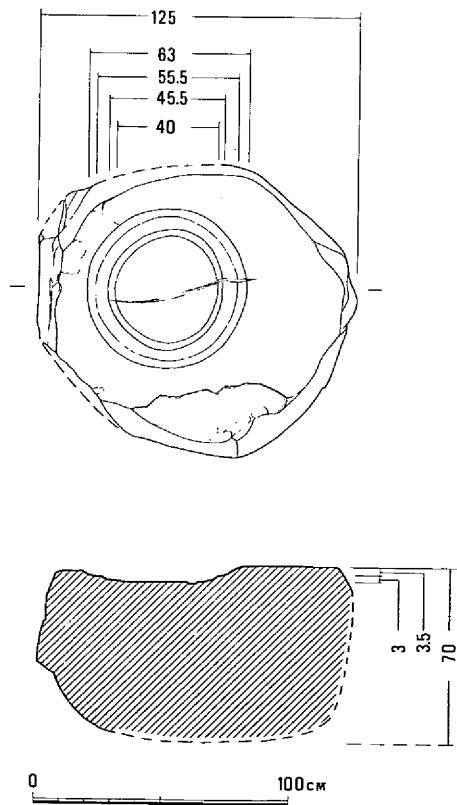
第4図 塔心礎 平・断面図 (S=1/30)

塔心礎は畦畔土手の一部として、二次的、人為的な移動を受け、柱座の面を外に向けてすえられている。当初は、これが心礎としてはやや小ぶりなため、金堂の礎石との考えも捨てきれなかった。土手に埋まっているままの実測であるため、外形の規模はひと回り大きくなるかもしない。径約130cmの不整円形を呈し、厚さ70~80cmとみられる。柱座は一方に片寄り、円形に二段に抉られている。第4図の左側は、現在すえられている上に当たるが、その部分は土手の高さに揃えるためか一部わられた形跡がある。

柱座の中央付近にみられる浅い亀裂は、石目の部分の風化によるものと思われる。石材は花崗岩である。当寺の約1km西方から北西にかけて産出するという。

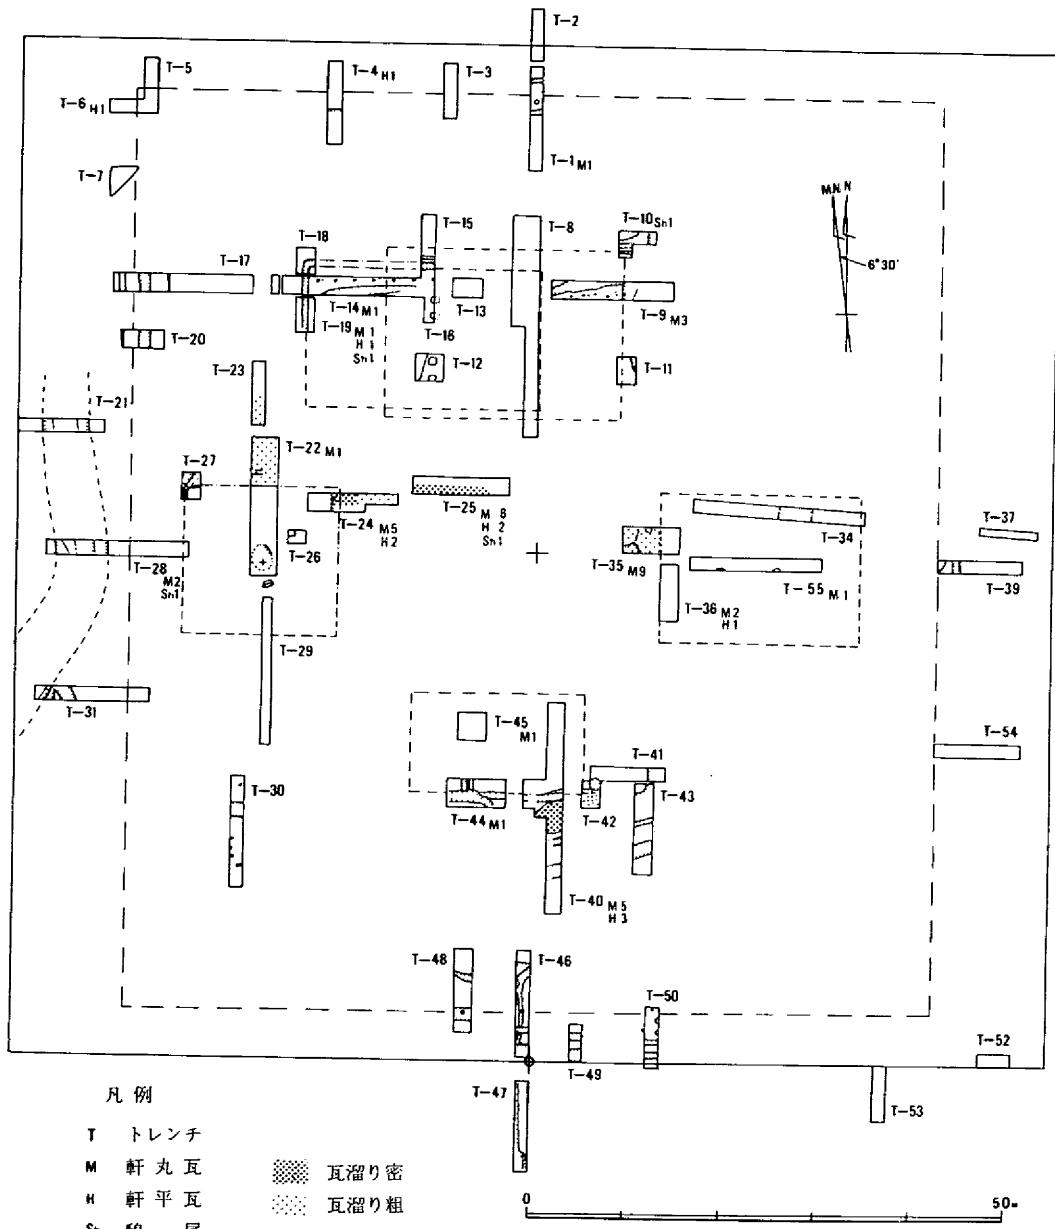
第5図 推定寺域内遺構配置図 ($S=1/800$)

(M・H・Shの後の数字は出土個体数を示す。ただし、Shは出土点数。)

講堂についても、金堂と同様に想定寺域と塔の位置から推定して、T-8~18, 19を設定した（第5図）。T-14~18, 19を設定した田面と、T-9~13を設定したそれとは約80cmの比高差がある。T-8の中央から北寄りについては、耕土を剥げばすぐに地山であった。遺構らしきものは検出されていない。中央部から南は、南端で床下下約60cmまでが瓦等の包含層となっており、地山は南へ緩い傾斜で下る。T-8に直交して設定したT-9では、E 8.5 のラインで東へ落ち込む肩部を検出した。落ち込み層中からは、瓦留りというほどではないが、軒丸瓦3点を含み多くの瓦が出土している。また、このトレンチは須恵器片が他に比して多い。T-15, 18, 14, 19にかけては溝が検出された。この溝1はT-18で直角に屈曲し、東と南に延びる幅約1m、深さ約20~30cmの溝である。溝1の断面観察によると、T-15, 18ではあまり顕著でないが、T-14, 19では内側の溝の立ち上がりが外側のそれに比べて極端に急である。また、T-19では7層の底のレベルで石や瓦が一固まりになって出土し、その中に軒平瓦1点と埴1点が混る。遺物の出土レベルから、これらの遺物は溝の内側に存在したと推定される建物の廃絶後、早い時期に埋ったものと考えられる。なお溝底のレベルから考えて、約80cmの比高差のある東及び南側の田では完全に削平されている。さらに、各トレンチを通して4・5層は、溝1が埋って少なくとも一度以上の削平を受けた後の堆積土であり、この建物が版築をもっていたかどうか現状では判断しがたい。

T-21, 28, 31で大溝を確認した。溝は、塔基壇の裾から西約10mのところを、北から南へわずかに蛇行して流下する（第5図 破線部分）。T-21断面観察では、2～5層は田の客土（造成土）であり、溝は現状で上幅4.5m、深さ1.3mを測る。溝の各層から瓦等の遺物が出土しているが、特に9層に須恵器・土師器等の溜りがみられた。これらは、7世紀後半から8世紀にかけてのものと思われ、したがって、この溝は寺院存続期間中に存在していた蓋然性が高い。また、T-28の断面では、溝の堆積土層が東肩部から西へ徐々に下がる状況が看取でき、これは溝底が一気に埋った後、東側（塔側）からの土砂の堆積で徐々に埋った形跡を示す。なお、瓦は8, 9, 10層中から比較的多く出土している。T-31では東側の溝肩部だけを検出したにとどまった。

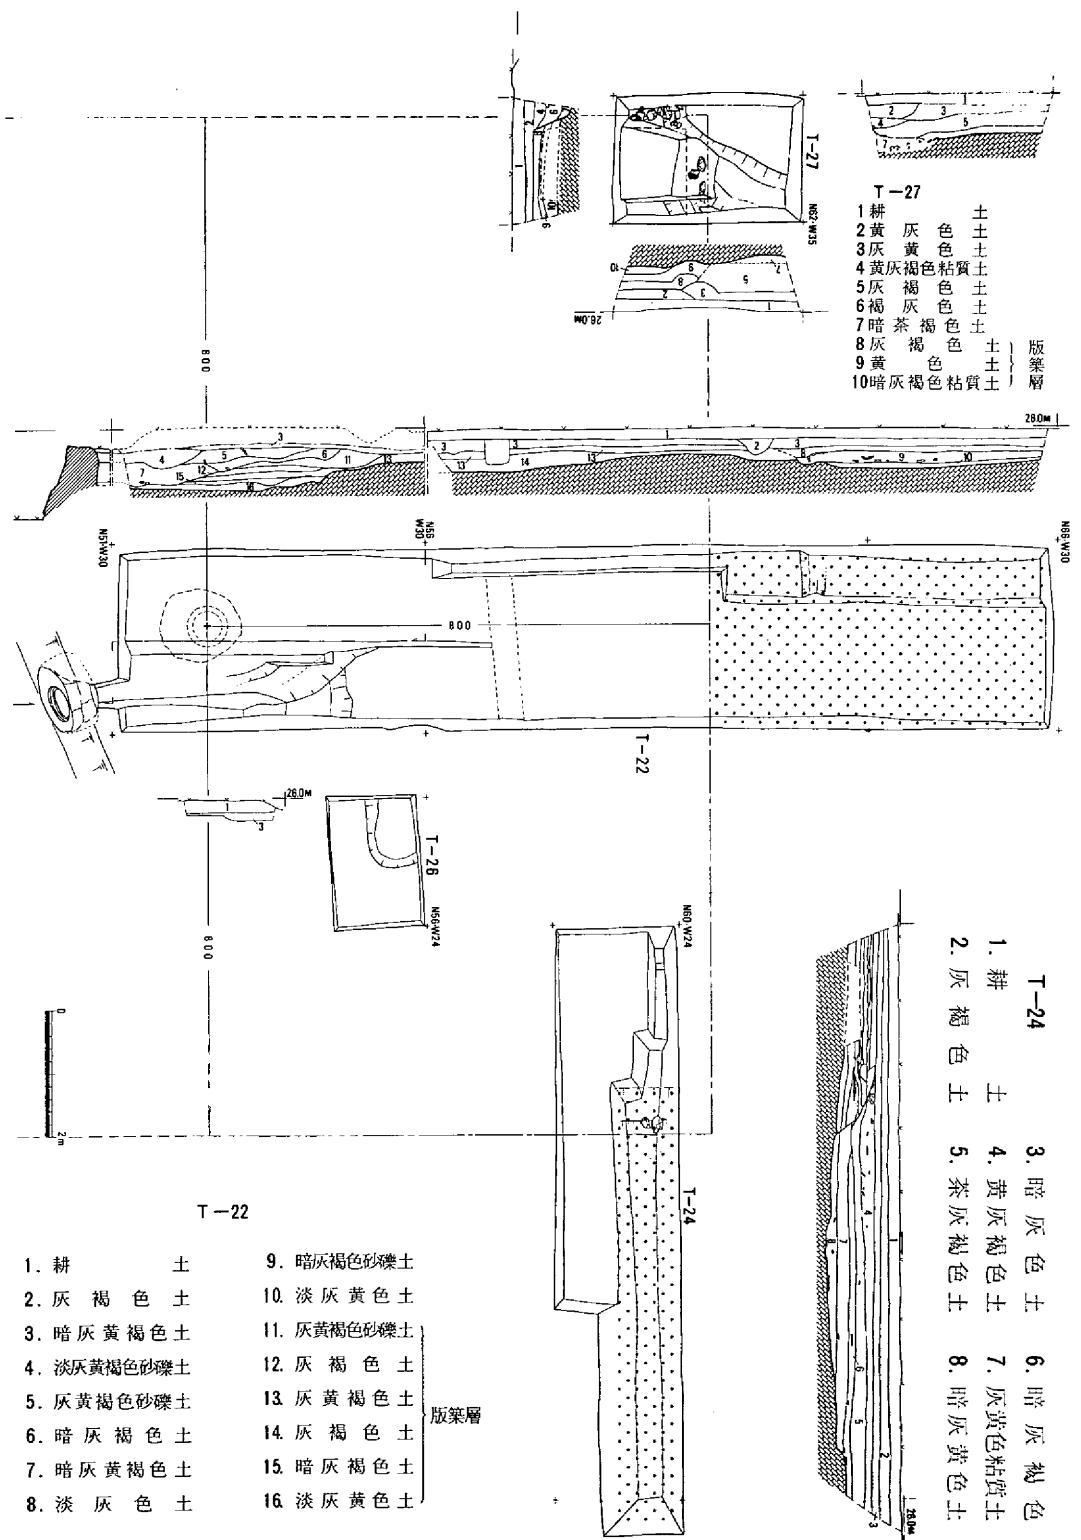
第6図 塔跡 平・断面図 (S=1/120)

さて、調査では心礎の上部分の畠、及び田に設定したT-22において、心礎抜取りと掘方を検出し、掘方の推定中央部から北へ約8mのところからトレンチの北端まで瓦溜りを検出した。N 56・W 30~N 66・W 30の部分について、基壇と瓦溜りの一部を地山まで掘り下げた結果、基壇部には2層の（第6図T-22, 13・14層）の版築を認めた。一方、心礎抜取り穴及び掘方部分については、部分的に掘り下げただけなので、平面的には捉えていない。しかし、T-27及びT-24で確認した基壇裾部から割り出した塔心礎の位置（破線で示した心礎）からすれば、位置的には問題がない。土層観察の結果、T-22断面の4・

5・6・7層は抜取り内堆積土層であり、11・12・13・15・16層は心礎掘方内版築層であることが判明した。また、13層が基壇の版築層と心礎掘方のそれとが同一の可能性があり、地山部分が露出するところまで掘込み地業を行ったのち、まず心礎の位置を掘り、底から約35cmまで

版築し（その時点では基壇部分もある程度版築が進んで来ていることになる），心礎をすえたのち，基壇全域にわたって同時に版築が行われたと理解される。一方，T-24と27では根石と思われる角礫が検出されている。両トレンチの根石上部は25.2～25.4mとほぼ同一レベルを測り，基壇裾部を取りまく一連のものと考えられる。ただ，石の大きさが握り拳大から人頭大まで不規則であり，乱石積基壇のように積み上げた形跡はなく，基壇化粧の根石と考えた方がよからう。また，両トレンチ断面でも版築層が顕著に確認でき，特にT-24では約50cmの間に20層近くの分層が可能であった（第7図）。なお，T-22の14層やT-27の10層中から数片の平瓦を探集していたが，T-24では版築17・18層の上面に敷き並べた状態（図版3-2）で検出でき，このことは基壇をも含む再建が行われたことを示すものとして注目される。また，瓦を境にして上層部に細かい層の版築がおこなわれ，下層の17～19層と区別されることから，再建時には瓦面から上部に手が加えられた可能性を指摘できる。

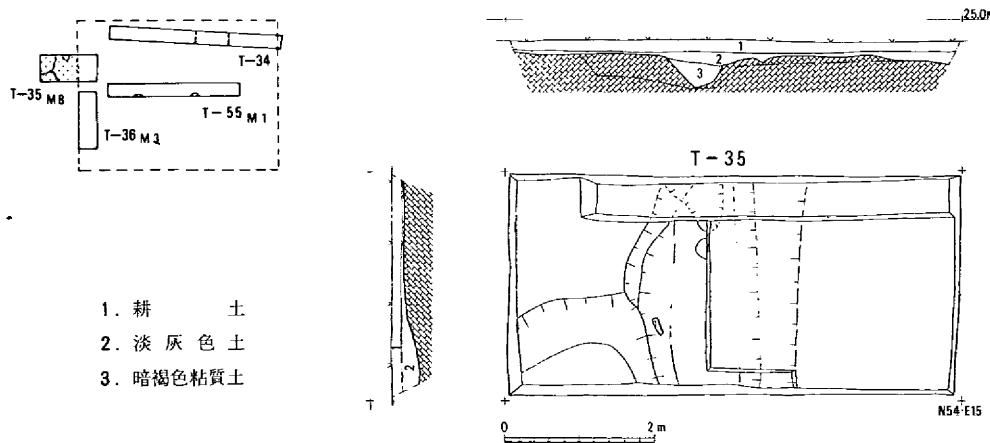
第8図 T-35 平・断面図 ($S=1/100$)

T-35のE13ラインから西にかけて瓦溜りを検出した。これは第8図土層断面の2層に包括形成されたもので、幅約2.2mを測り、南北方向に延びる浅い溝に堆積した状況を示す。そして、T-36の西壁寄りに、T-35から続くと思われる浅い瓦溜りを検出している。なお、両トレンチから合わせて11点にのぼる軒丸瓦が出土し、T-35の溝からは須恵質の台座風土製品（第24図1）や鉄滓なども出土している。

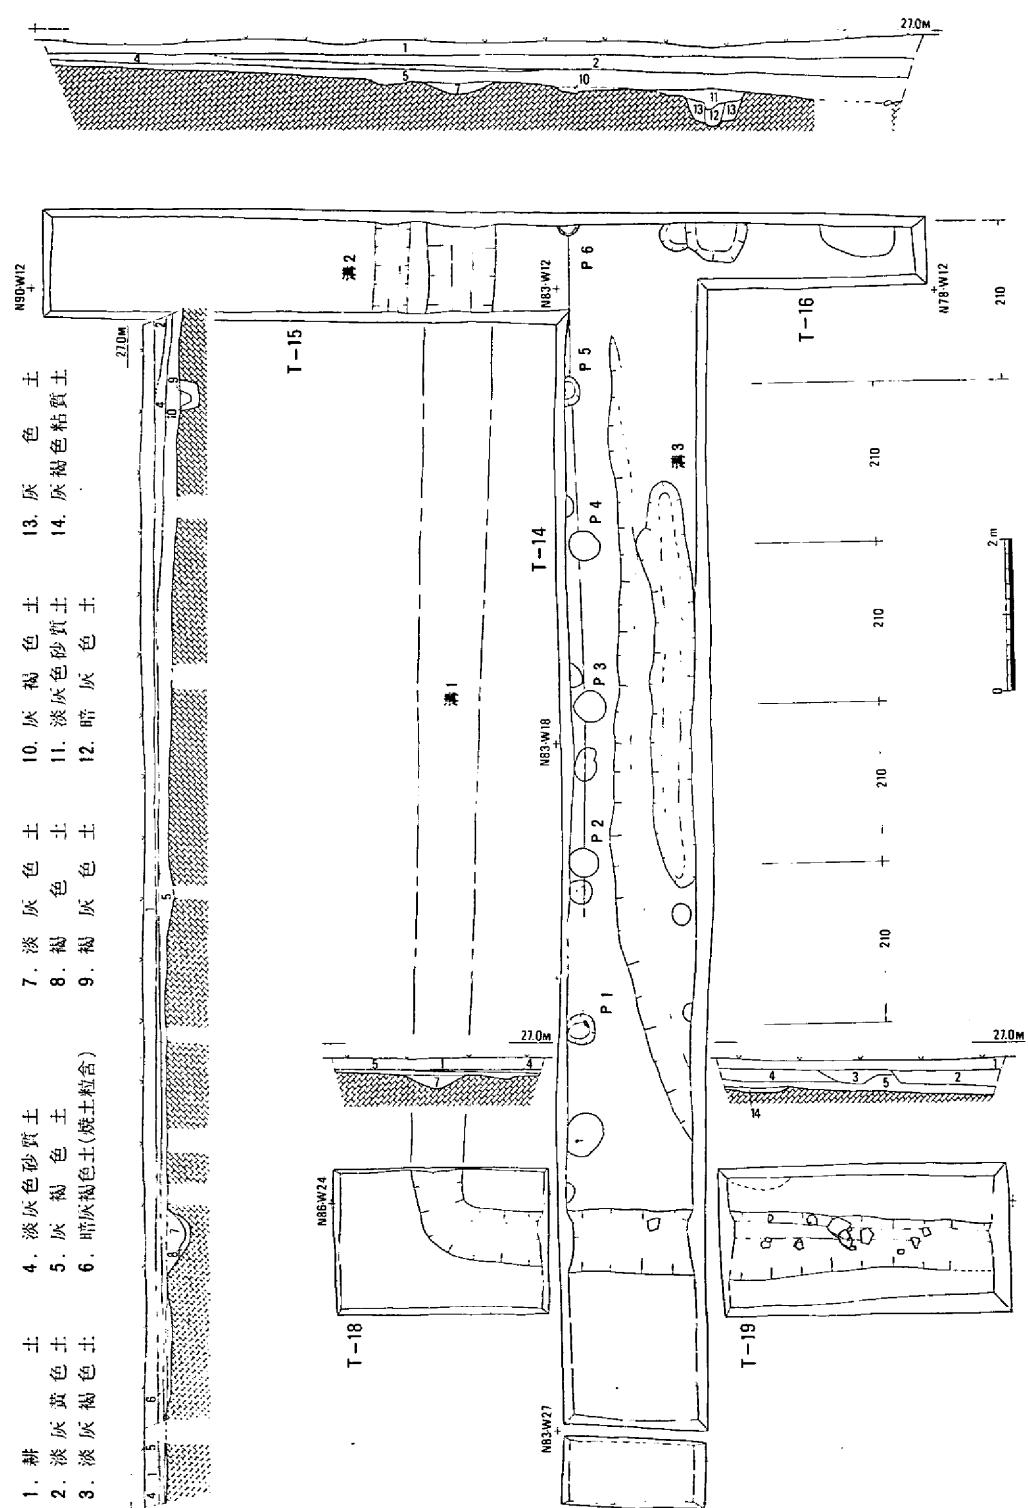
第9図 T-14, 15, 16, 18, 19 平・断面図 ($S=1/100$)

このほか、T-14の北壁裾に沿って東西方向に並ぶ6個の柱穴を検出した。これは、東西方向の溝1の約1.2m 南側にはほぼ併行して存在する。柱穴の中心は必ずしも正確に一直線に並ばないが、各柱穴中心間は210cmの等間隔である。いずれも径は40cm前後を測る。そのうちP1, 5, 6について掘り下げ、P1は深さ約20cmで、柱のつめ石の代わりと思われる立った状態の瓦片（格子叩き目）と、礎板の代わりと思われる底に敷かれた瓦片が出土している。また、P5は深さ約25cm、P6は約5cmを測り、3つの柱穴の底のレベルは26.3・25.95・26.17mとそれぞれ違っている。柱穴に瓦を使用していることから少なくとも寺院創建以降の遺物であり、

位置関係から溝1と関連すると思われる。したがって、溝1が寺院に関係するという前提に立てば、柱穴列は周囲に溝を持つ建物（講堂と考えても良い）の再建時における足場穴の可能性も否定できない。

なお、溝2、3については、土層的には5層の包含層に含まれるので、溝1や柱穴列よりは降世のものであろう。またT-16の2つの掘立柱掘方については、第3節でふれたい。

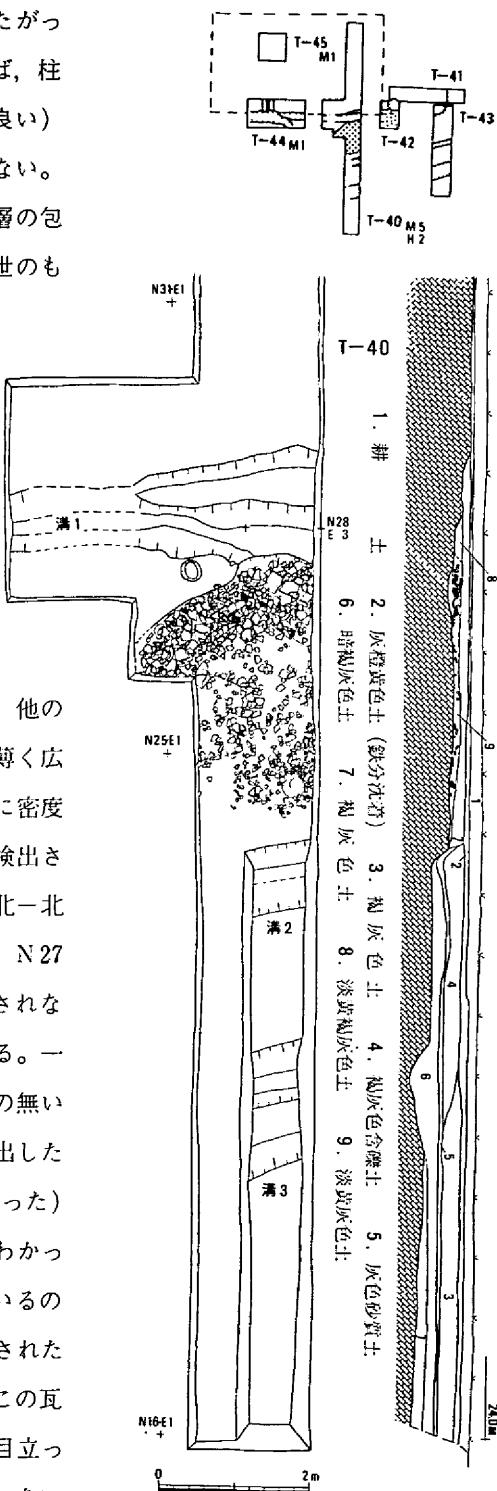
第10図 T-40平・断面図 (S=1/100)

瓦溜りは、幾重にも重なり合って検出され、他の地点のそれに比べて密度が高い。T-12まで薄く広がっているが、T-44には延びていない。特に密度の高いT-14の瓦溜り北側部分下には溝4が検出された。この溝は設定グリッドには沿わず、南北一東方向にわずかに孤状を呈している。そして、N27 E3付近では溝がすぼまり、T-42では検出されない。寺院に直接関係するかどうかは不明である。一方、瓦溜り検出時に確認していた2ヶ所の瓦の無い円形の部分は、瓦取りはずし後、地山面で検出した柱穴状土壙P5(P6は地山まで達していなかった)と符合し、瓦溜り形成後の柱穴であることがわかった。それに加え、P5からは白磁が出土しているので、少なくともこの瓦溜りが中世以降に形成されたものでないことだけは確かである。さらに、この瓦溜りからは完形に近い、概して大きな破片が目立つて出土しており、二次、三次移動は成されていないとみられる。なお、溝1と瓦溜りとの新旧関係は、

土層断面でも明確に把握できなかった。また、溝2・3はT-43につながると思われ、溝の方向及び土層からいっても寺院関係の遺構とは考え難い。

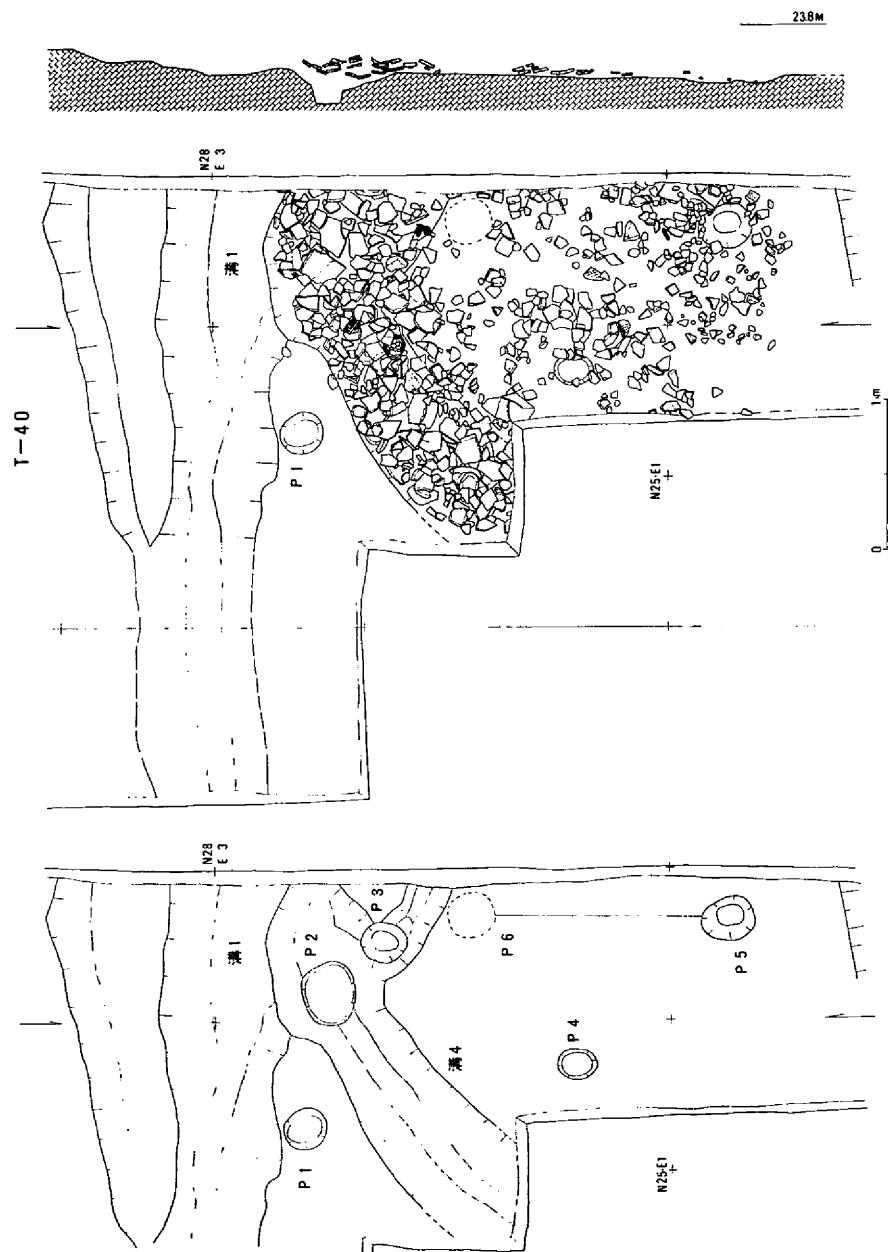
第11図 T-40瓦溜り及び下部遺構 平・断面図 ($S=1/50$)

T-40瓦溜りからは、完形に近いものを含み、軒丸瓦5点、軒平瓦2点が出土している。

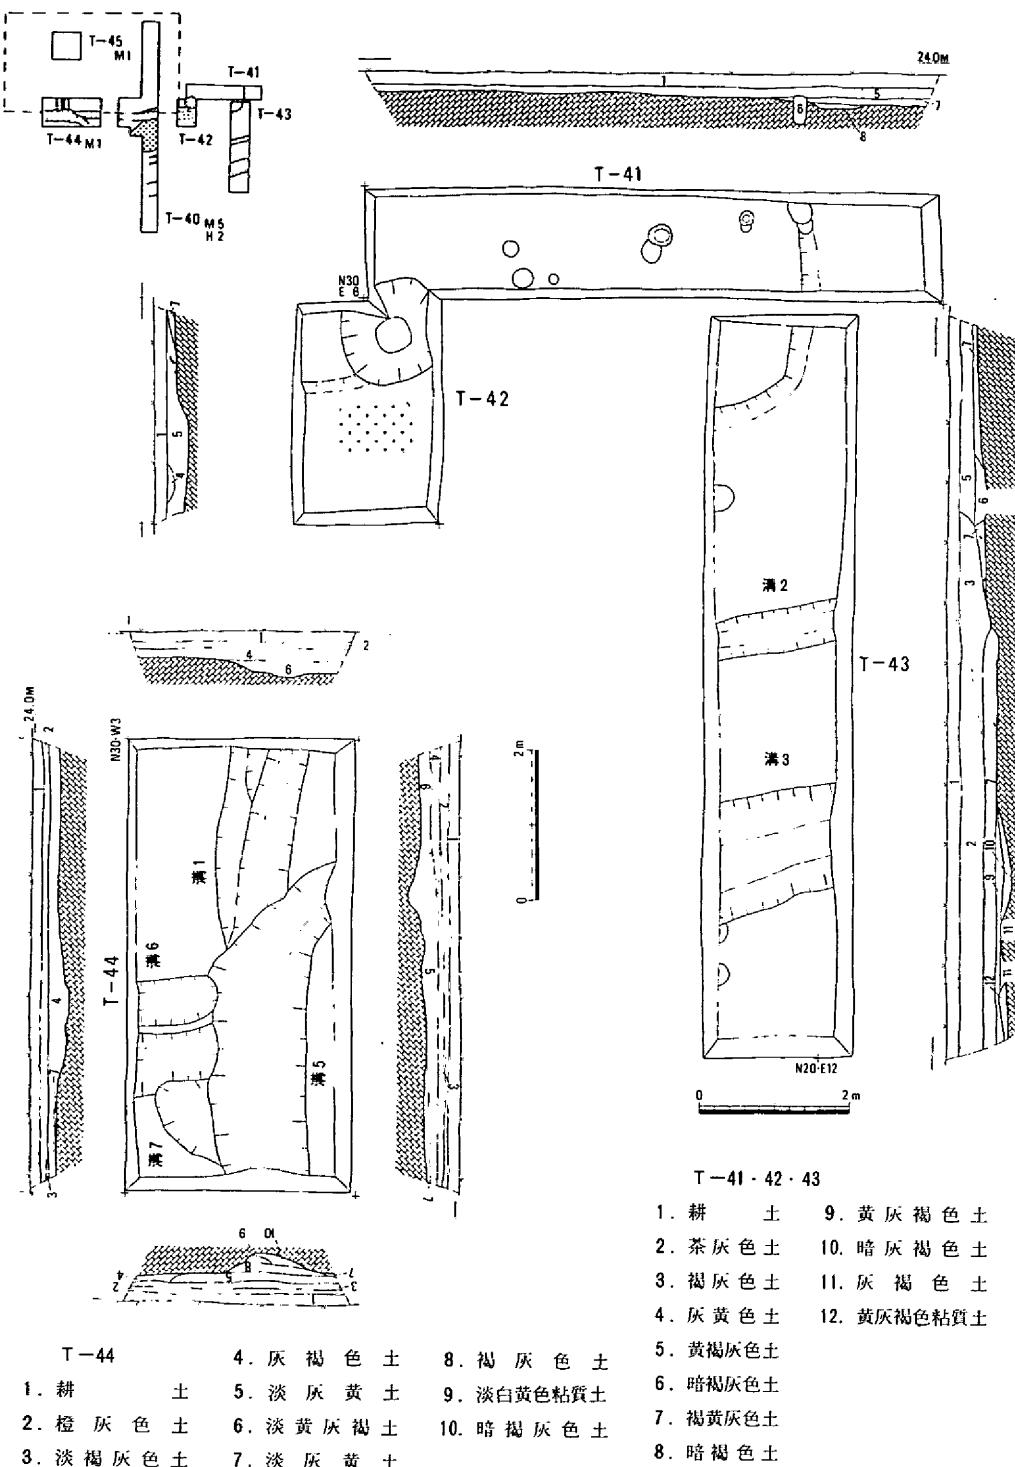
第12図 T-41~44 平・断面図 (S=1/100)

T-44の溝1はT-40から続くと思われる溝で、ほぼグリッド方向に沿う。溝1, 6, 7は溝5に切られて存在する。溝5からは備前焼片が出土している。

T-41では数個の柱穴状土壙と、T-43にかけて浅い段状遺構を検出しているが、寺院との関連は不明である。また、T-42に大型土壙が検出されたが、第3節でふれることとする。なお、T-45からは何らの遺構も発見できなかった。

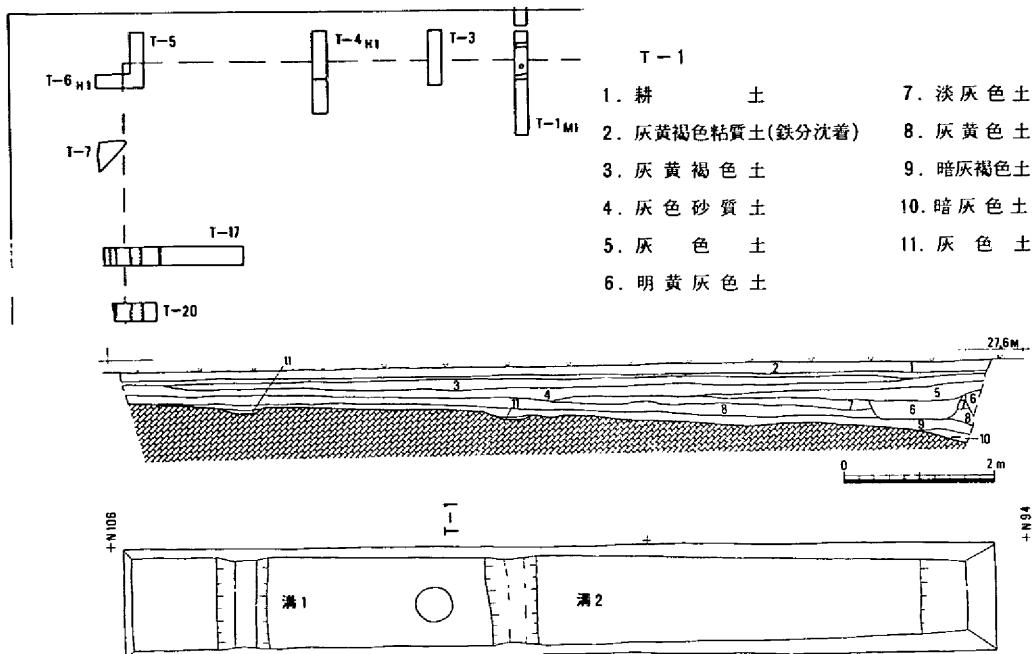
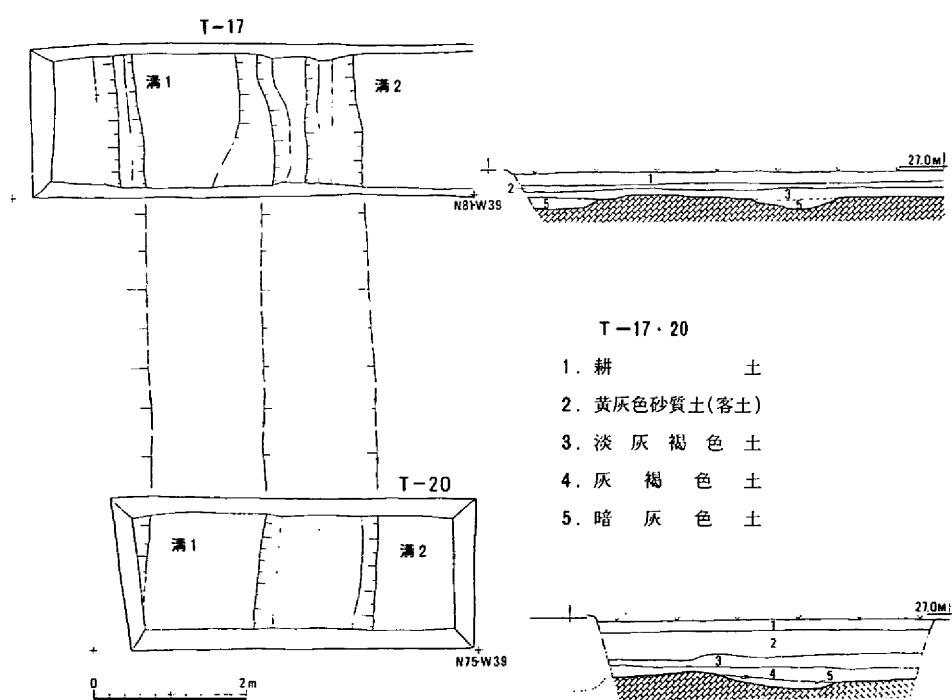
第14図 T-1, 17, 20 平・断面図 ($S=1/100$)

築地に伴うと思われる2本の併行した溝(1, 2)がT-1, 17, 20の3カ所で検出された。いずれも大きく削平を受けているため、確証には至っていない。しかしながら、溝が真北を基準に設定したグリッドに平行または直交方向に存在し、また溝1, 2の中心間がT-1で約3.6m, T-17で約3.3mを測り両者はほぼ同一規模であることなどから三者は築地の可能性が強

い。ただT-17, 20の築地線を南下させれば大溝と塔との間を通り、一般的な伽藍配置で考えれば、回廊の存在、はては中門の存在も否定することになる。

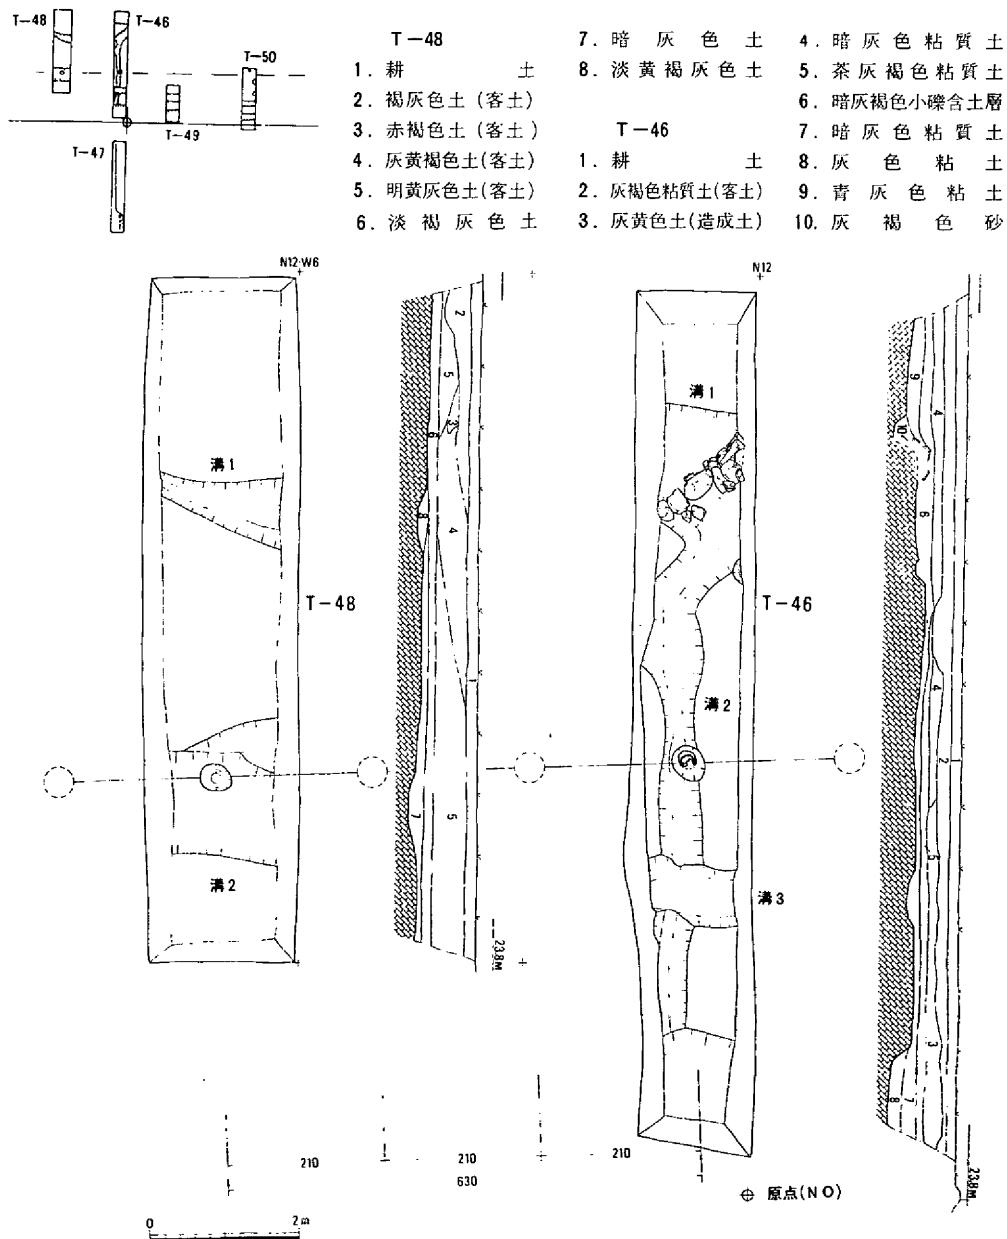
第15図 T-46, 48 平・断面図 (1/100)

一方、南門を想定してトレンチを設定したT-46~48では、特に関連する遺構は見出せなかつた。しかし、時期ははつきりしないがT-46, 48に柱穴を検出している。どちらも径約45cmを測り、底のレベルはそれぞれ22.8m, 22.2mと60cmの差があるものの、両者間は6.3m(21尺)を測る。T-46には柱根が出土し、T-48にはつめ石や底に小ぶりの礎石及び柱痕跡が認められた。それぞれの柱穴以外には直交する方向には他の柱穴が見つかっていないことから、二者が関連あるとすれば、寺域を示す柵列または塀の可能性もある。

遺構としては掘立柱建物（第27図）、石組（第15図T-46）、大型土壙（第12図T-42）などがある。掘立柱の大型のものはT-12, 16で検出した。いずれも一辺70～90cmの方形に近いプランを有し、それぞれの柱間は180cm（6尺）を測る。4つの柱穴はほぼ一直線上に並ぶため、

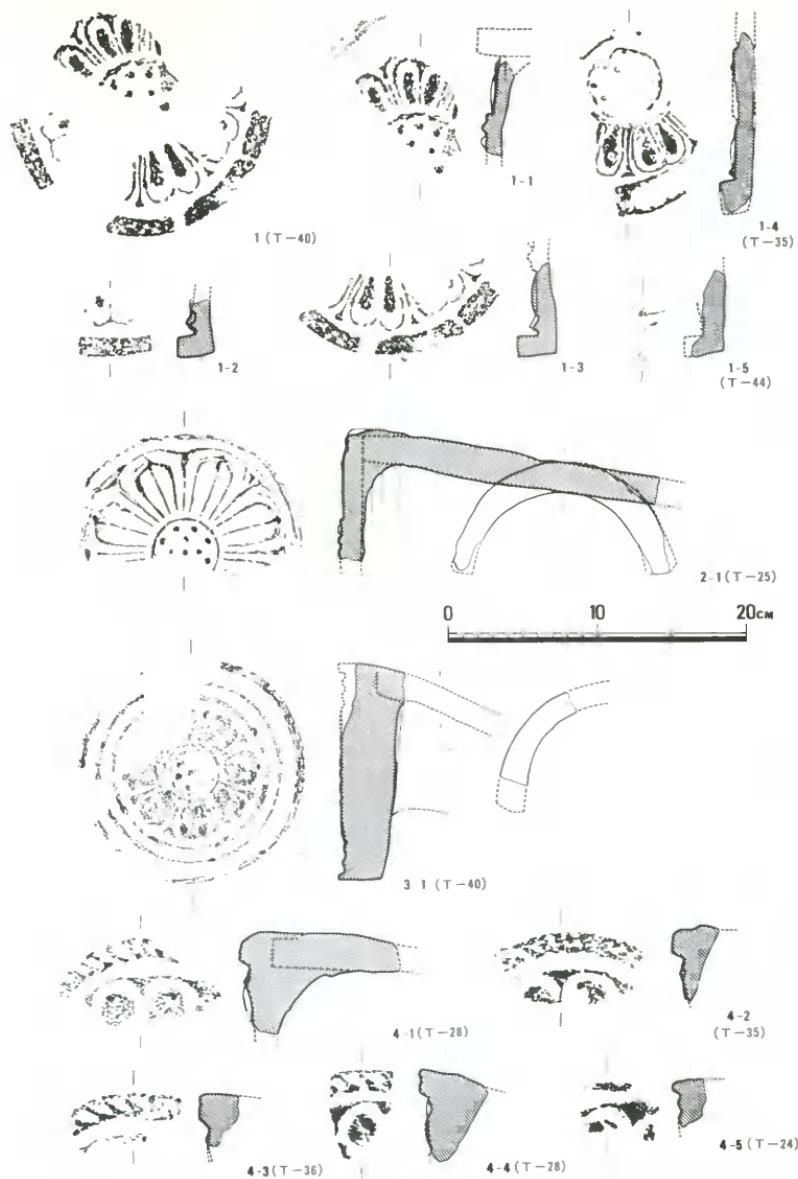
第16図 軒丸瓦 1~4類 (S=1~4)

1類(第16図1-1~5) 複弁8弁蓮華文である。1-1~3は固まって出土したもので形態・胎土焼成などから一個体分とした。いずれも色調は灰白色で、焼成もよい。1は凸中房に1+6+12の蓮子を配すと思われ、外縁は比較的細く高い。子葉は中央が高くて厚く、間弁は外縁側の端部のみ高く、平坦になって中房に達する。1-1の内区端面(瓦当側面)に残る布目痕は、接合時の圧着によって、丸瓦の凹面の布目が瓦当側についたものと考えられる。これは、接合時に丸瓦をさし込むための溝が瓦当面ぎりぎりまで至っていたか、T字形に接合したかのどちらかを示している。1-4は中房の一部と蓮子の大部分が磨滅して明確でないが、他の文様的特徴も含めて、1-1と同形態と思われる。しかし、中房径は1と比べひと回り小ぶりで、外縁幅が広いなどに多少の差異が認められる。胎土に1~8mmの砂粒が目立つ。1-5

は、外縁の幅から 1 に属すると思われる。瓦当裏面はいずれも丁寧な押圧とナデで調整されている。

以上、1類は多少の差ながら 2 類型に細分でき、前者（1、2-5）を 1a 類、後者（1-4）を 1b 類としておく。

2 類（第16図 2-1） この種の軒丸瓦は 1 個体のみ出土した。単弁 8 弁蓮華文である。円形の突線で示される中房の中には、 $1+4+8$ の蓮子が配される。蓮弁・間弁ともに比較的ほりが浅く、蓮弁中央には子葉が細い線で表現されている。蓮弁と間弁の一部に範のみだれが認められる。外縁は幅も狭く平坦である。接合瓦当裏面上部には、丸瓦の端面をあててつける方法が執られている。胎土に 3~6mm の砂粒を含み、白灰色を呈す。焼成は良いが、全体のつくりは雑である。

3 類（第16図 3-1） 2 類と同様に 1 個体のみ出土している。単弁 8 弁蓮華文である。内区の文様は平面的である。中房は沈線で表現されている。蓮子は中央部と外側を統る 3 個しか確認できないが、その位置から 1+6 と考えられる。外区外縁には重圈文を統らせ、それより内区中心に向って高くなっているため、蓮弁は弁先に近い部分で多少肉厚にみえる。また中央部に向ってわずかに高く表現されているのは、子葉を意識していると思われる。外縁の幅は狭い。瓦当幅は 1・2 類に比べて非常に厚い。接合は切り込みによっている。接合しやすいようにつける刻み目は、瓦当面の切込下部にみられる。灰色を呈す。焼成良好。胎土に長石が目立つ。

4 類（第16図 4-1~5） いずれも破片のみである。4-1 での復原によれば蓮弁は 8 弁の可能性が強い。蓮弁は比較的肉厚で、間弁どおしはつながっている。子葉の表現は特にならない。4-1~4 には、外縁には斜め方向の刻み目を配している。4-5 は前者に比へ外縁が狭く、刻み目はない。いずれも、淡灰褐色あるいは淡黄橙色を呈す。焼成は良くなく軟かい。胎土に大粒の砂粒を含むものもみられる。4-1 の接合は、瓦当への切り込みによっている。

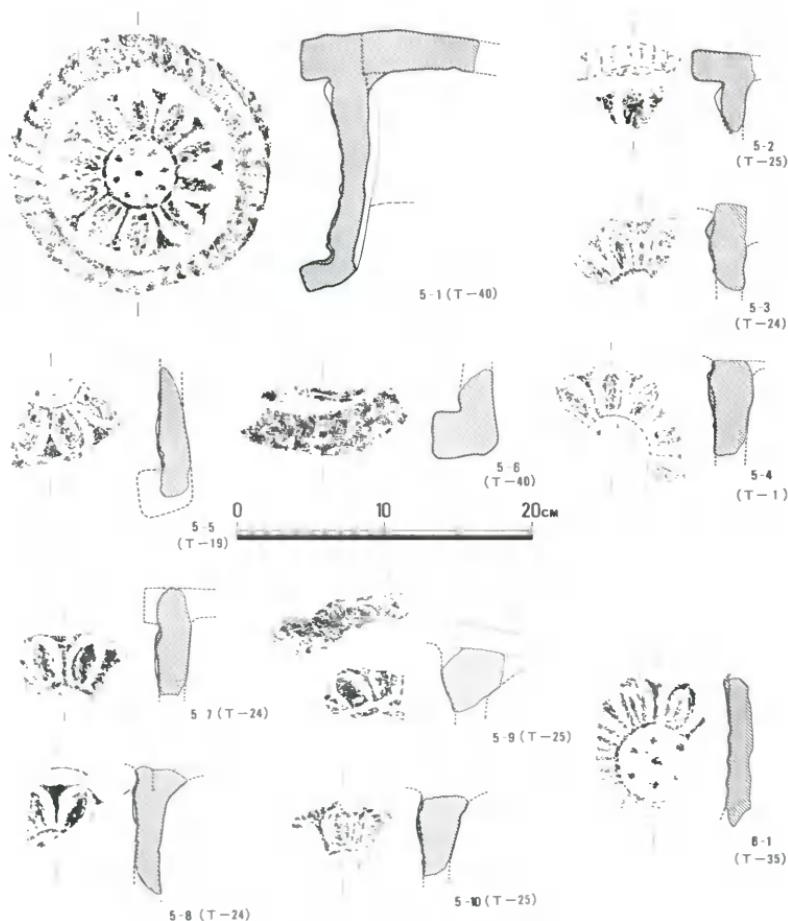
第17図 軒丸瓦 5・6類 | S=1~4)

5 類（第17図 5-1~10） 単弁 10 弁蓮華文である。蓮弁に子葉がありさらに間弁の先が高いものと、それほど凹凸がなく丸味をもつものの 2 種に細分される。前者（5-1~6）を 5a 類、後者（5-7~10）を 5b 類とした。5-1 は、中央部がわずかに凹み、ひずんでいる。中房は突線で表わし、蓮子は 1+8 である。凹みのためか、間弁の高いのが目立つ。また、外縁は厚くて高く、4 類より広めの刻み目を統らせており、接合のための切り込みは、比較的浅い。5-6 には外縁の刻み目はない。

5b 類（7~10） はいずれも破片であるが、蓮弁の規格、中房の大きさなどは 5a 類と同じとみてよい。5-9 の蓮弁側端部には布目痕がついており、丸瓦の取り付けが深かったことを示している。

5類は、いずれも淡灰褐色または淡黄橙色を呈し、大きめの砂粒が散見できる。全体的に焼成はあまり良くない。

6類（第17図6-1） 1個体のみ出土した。復原では単弁8弁になる。中房は突線で施され、蓮子は1+6である。蓮弁、子葉とともに、中房と同様に突線で表現されている。間弁は中房まで達している。胎土に大粒の砂粒を含む。灰白色を呈し、焼成はやや不良である。

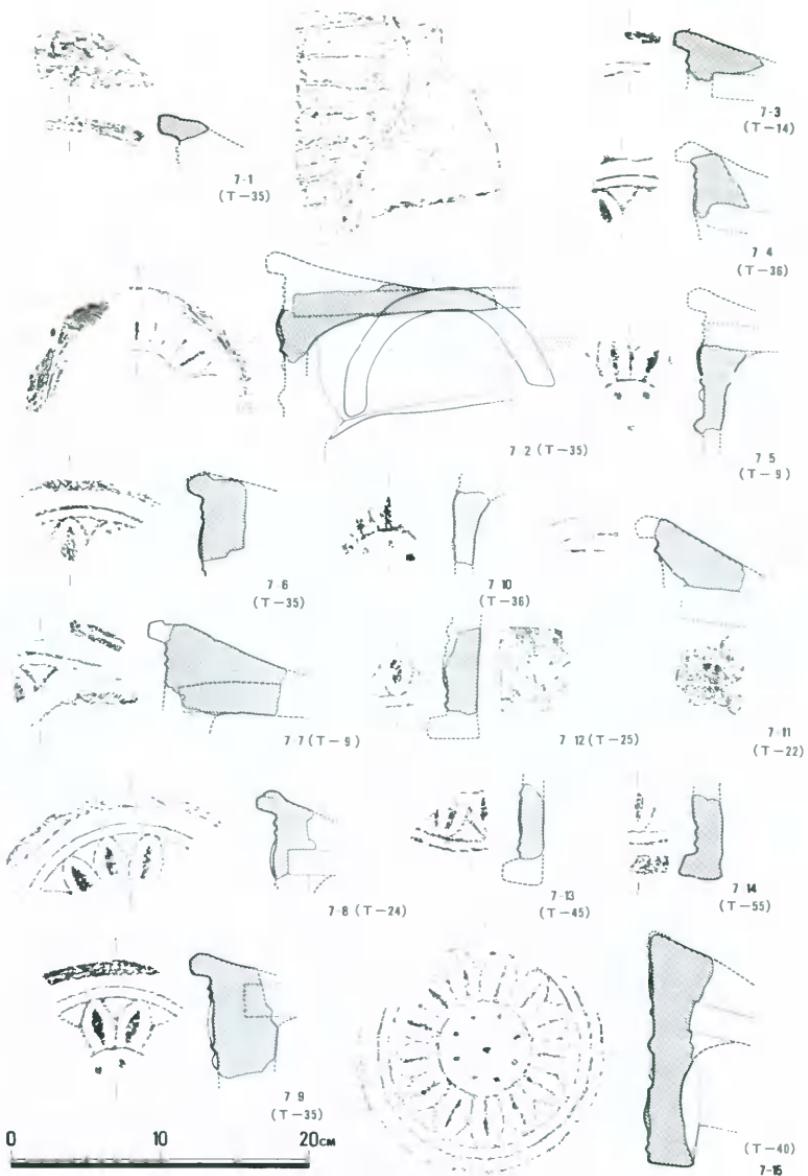
策18図 軒丸瓦 7種 (S=1/4)

地点は金堂推定地に7個体と多い。単弁13弁蓮華文である。突線で表現された中房内には、1+8の蓮子が認められる。蓮弁は細い実線で表現され、間弁は退化している。外区内縁には圈線が続る。外縁は直立し比較的高いもの(7-1, 3, 6~8)と、幅と高さのほとんどないもの(7-15)がある。全体的には破片が多いが、接合の観察には格好の資料である。7-15の瓦当裏面には、上部端から約3cmも下に円孤状の接合線が残る。また、7-2は丸瓦の凸面に平行線状の刻み目を施している。7-11には丸瓦の凸面に施された格子状の刻み目がプリントされて残る。いずれも灰白色または灰色を呈し、胎土は緻密、焼成はやや不良である。

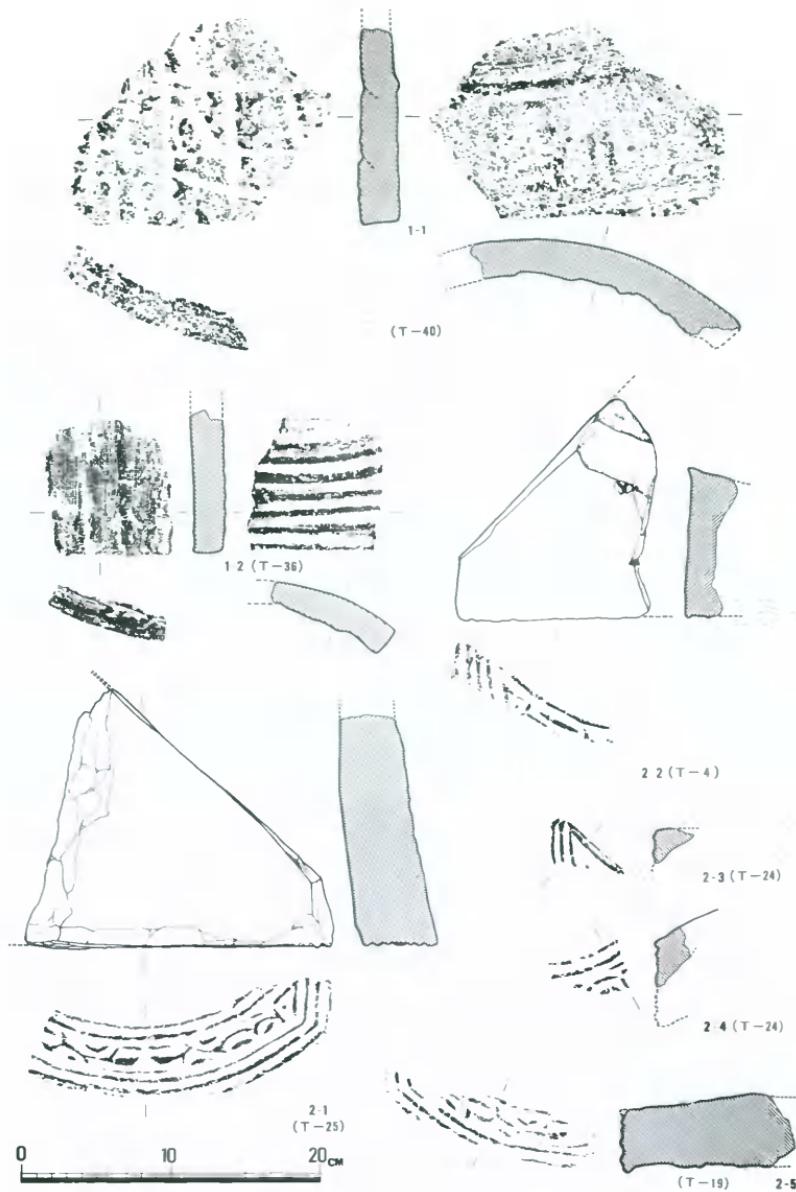
第19図 軒平瓦 1・2類 (S=1, 2)

1類(第19図1-1, 2) 瓦当面に文様を施さない、いわゆる平瓦と同じものである。ただ、瓦当寄りの凸面に1条(1-1)~7条(1-2)の突帯を施し、それが文様を意識していると思われ、他の平瓦と区別して軒平瓦とした。1-1の凹面には圧痕と一部に布目、板目、さらに粘土紐接合痕跡が認められることから、粘土紐巻きあげによる桶巻作りであろう。1-2の凹面は瓦当にあたる端面まで布目がみられ、板圧痕も顕著に残る。他にも図には掲載していないが、凹面の瓦当面寄りのところに板目を残すものも1~2点あり、軒平の可能性がある。1-1・2はともに淡黄橙色を呈し、焼成は良好ない。胎土に砂粒の大き目のものが目立つ。

2類(第19図2-2~5、第20図6, 7) 軒平瓦の中では一番数多く出土している。いずれも瓦当面の文様は同範である。内区の文様は唐草文を意識したものと思われるが、かなり抽

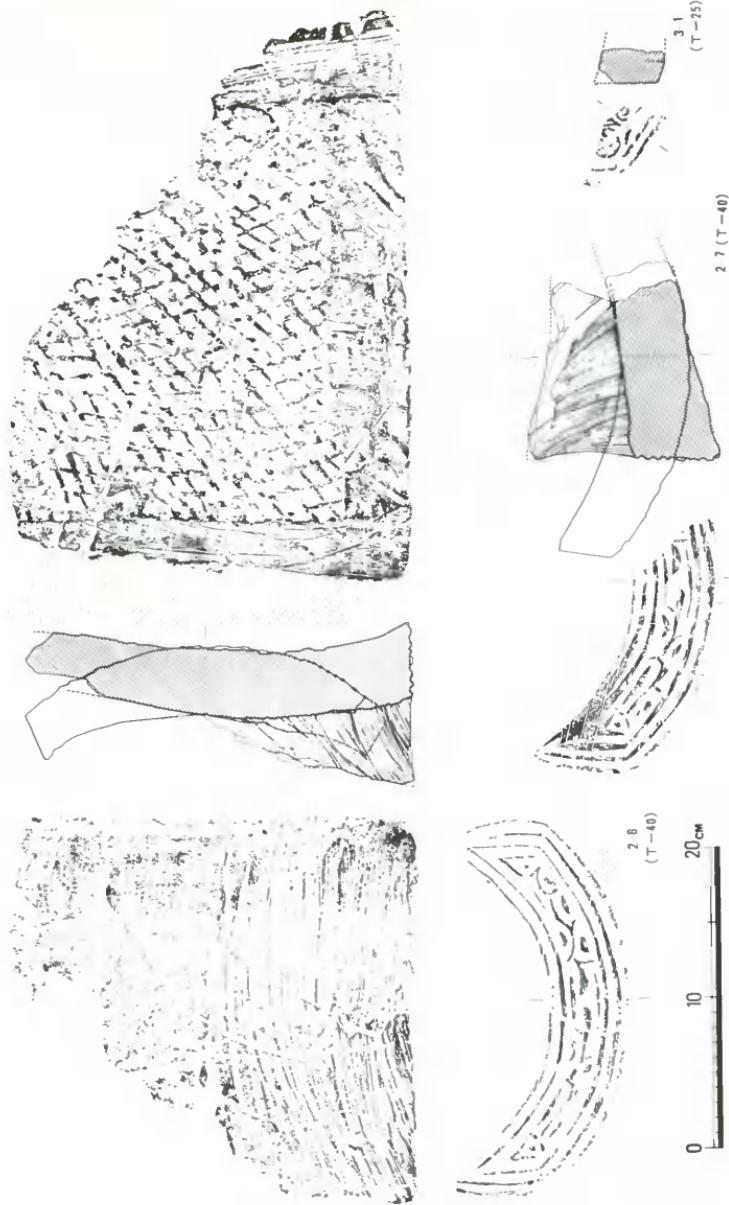
第20図 軒平瓦 2・3類 (S=1~4)

象化されている。いわゆる中心の垂飾りは無く、左右に展開する唐草の文様が上下逆転して配されている。文様自体が均正唐草文と呼称してよいかどうかわからないが、ここでは一応変形均正唐草文としておく。上下外区及び脇区は、内外区を区画する界線も含めて2~3条の突線で表現されている。それらの突線は、範そのものには3条の線が彫られていたものが、2-6・7に顯著にみられるように荒い箒削りによって、特に上部の突線が消滅したと思われる。また、いずれも破片以外の平瓦部凹面には布目と瓦当寄りの一部に箒削りとナデ、凸面には格子叩き目と箒削りが観察される。また、軒平瓦としては数少ない隅切瓦が2個体(2-1・2)出土している。それぞれ右側と左側が、瓦当から約5cmくらいのところから約40~45度の角度で切られている。色調は全体に茶灰色~黄橙色を呈し、焼成が特に良好なものはない。2-6・7などはひび割れが顯著であり、二次的に火を受けた可能性がある。胎土は1類と差はない。

3類(第20図3-1) 1点のみ出土している。破片から推定して小づくりである。内区は均正唐草文と思われ、主葉は2類が直線的であったのに比べて円弧を描き、備前国分寺の軒平瓦III型式(註1)に似ている。外区には文様はなく、全体に掘りは浅い。灰白色を呈し、胎土は緻密、焼成も良好である。

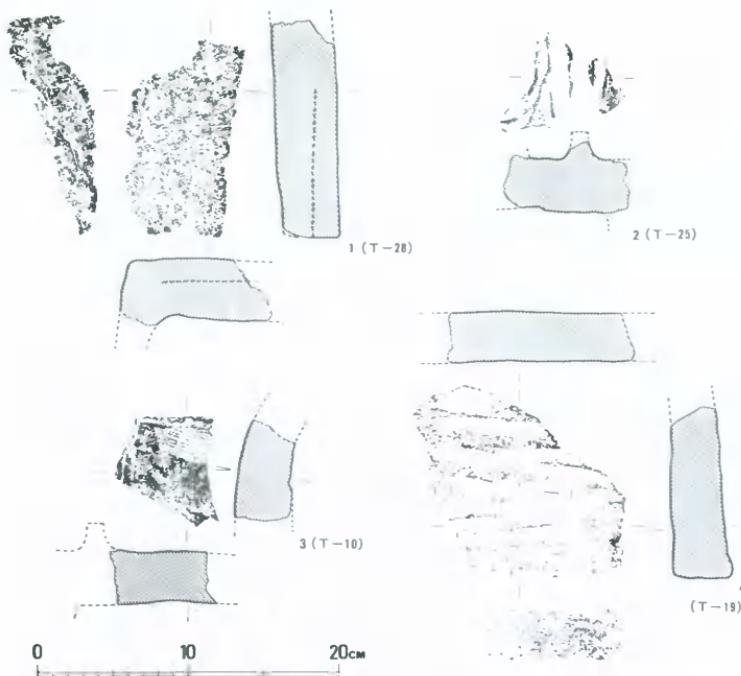
第22図 鳥尾 (S=1~4)

4片の出土をみた。3が須恵質をしているほかは瓦質である。4は端部に布目を残す。埴の可能性もある。1はコーナー部分であり、頭部の基底部であろう。3は彎曲しており頭部に至る部分であろう。表面には板目が残る。2は縦帯と鰭部にかかる部分の破片である。鰭の部分は欠損しているが、ナデの残り具合から邑久町宮嶋窯跡(註2)出土の鰭部に似ると思われ、寒風(註3)近くで焼かれた可能性がある。4が鷦尾だとすれば、腹部の基底部であろう。いずれも胎土に砂粒が目立つ。

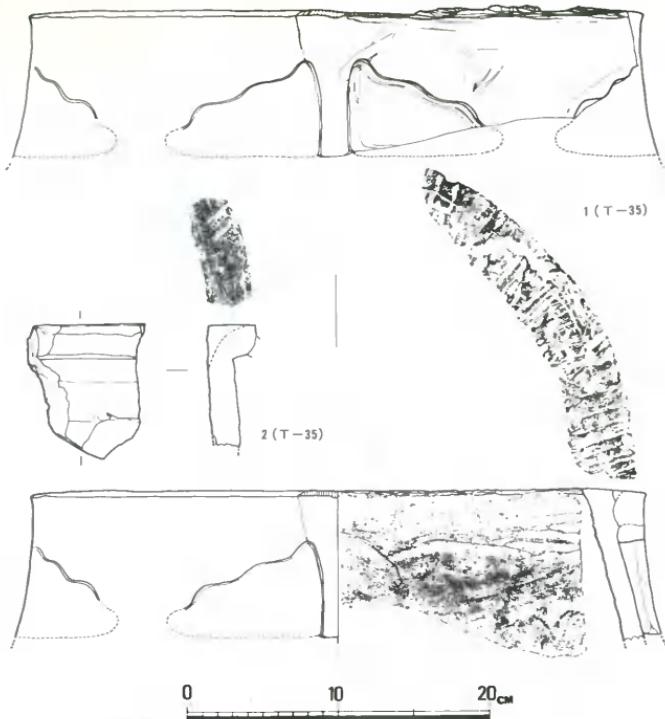
第23図 出土遺物(1) ($S=1/4$)

1, 2ともに金堂推定地近くのT-35から出土した。1は上端で直径約40cmを測り、円形フランをもつ。側面は台形を呈す。体部は厚さ約1.3cmの粘土を貼合させて、側面に格狭間のような文様が作り出されている。外側の貼付け部分の断面では、輪積痕が頗著である。径から割り出したところでは、文様は1単位が4区にわかれている可能性がある。上端部には笠切り痕跡、あるいはその上に貼付け痕跡が観察され、上部に円盤か何かを乗せて貼合していたことを想像させる。下部は破損によって不明であるが、上部と同様の文様が配されていたとすれば、高さは少なくとも1尺(30cm)はあったものと推定される。内外面ともに指ナデによる調整がみられるが、内面は荒い。胎土に長石、石英粒が目立ち、焼成・色調からいえば須恵質である。2は小片であるので1と同種のものかどうか不明であるが、外面が多少弧を描き、形態が1に似るのでここで取扱った。胎土・焼成・色調ともに1に似る。

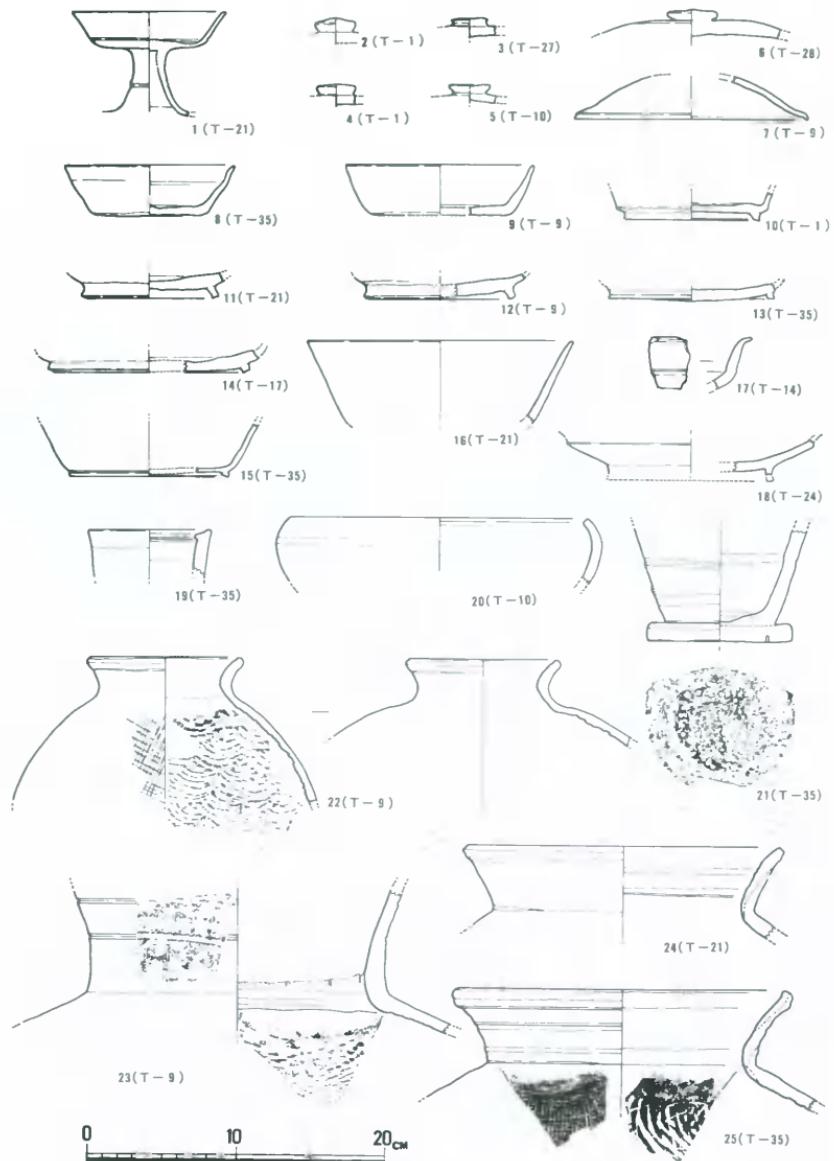
第24図 出土遺物(2) (S=1~4)

須恵器はいずれも破片のみで、完形に近いものはない。第24図1, 21, 22, 25などは、寺院創建以前の可能性が強い。また、17・18の稜楕は平安時代のものである。なお、19は高台の可能性もある。他の須恵器は、7世紀末～8世紀とみて大差はない。第26図1は円面鏡か。

土師器は皿、杯、高杯、楕などが出土している。3・4は奈良時代、5・6・10・11は平安時代とみてよい。10は黒色土器、2は土師質の獸足である。獸足は、範状の刻みで指を表現している。3・4を除く遺物については、寺院廃絶後とみた方が良いかも知れない。

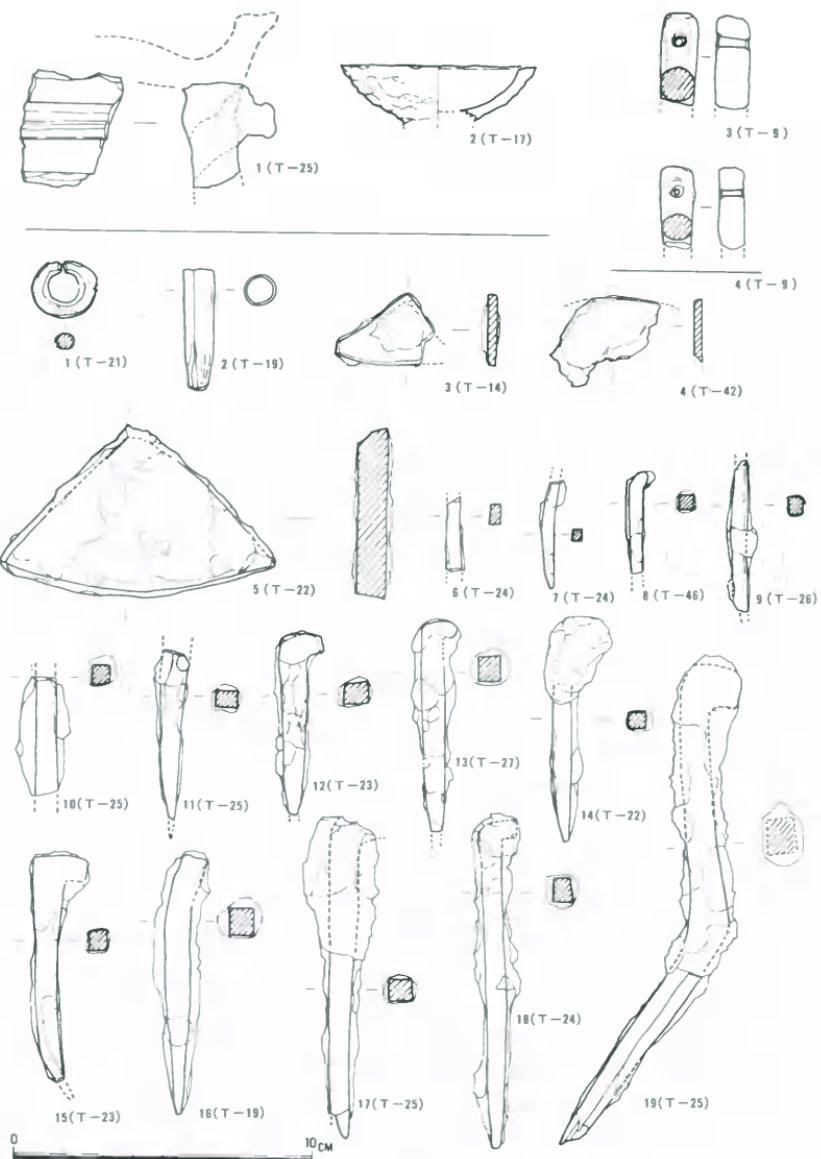
第26図 出土遺物(4) (S=1/2)

金環（1）、銅製品（2）、鉄器（3～19）が出土している。1は鉄地金銅張り、2は銅板をまるめて筒状にし、一方の端を細く閉じさせている。筒の中からは、内壁に密着して麻紐が確認された。5は塔の瓦溜り出土であり、端部は折れたものではない。6～19は、いずれも断面が方形あるいは長方形を示す釘である。そのうち、大型のものは瓦釘であろう。

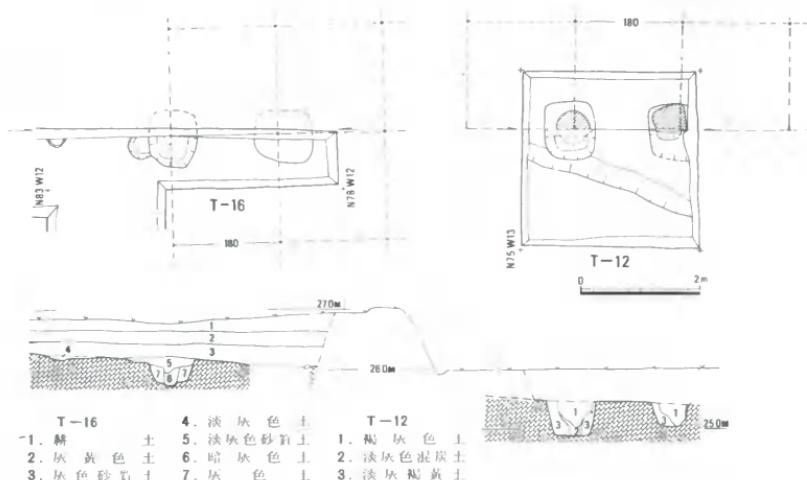
第27図 T-16, 12 遺構 平・断面図 (S=1 100)

一連の建物とも考えたが、両者の位置関係及び底のレベル差（約80cm）からは別の建物の可能性が強い。なお、それぞれの柱穴掘方から瓦片が出土しているため、少なくとも寺院創建前の存在は考えられない。また、一般的には寺院の存続期には瓦葺きの建物であったと思われ、これらの建物の存在は寺院廃絶後であろう。一方、石組については、石組周辺及び北側の溝から備前焼（5・8・10）などが出土しているため、中世末の遺構と思われる。大型土壙はほかにT-52にもみられ、いずれも鎌倉期の三足鍋片を伴っている。

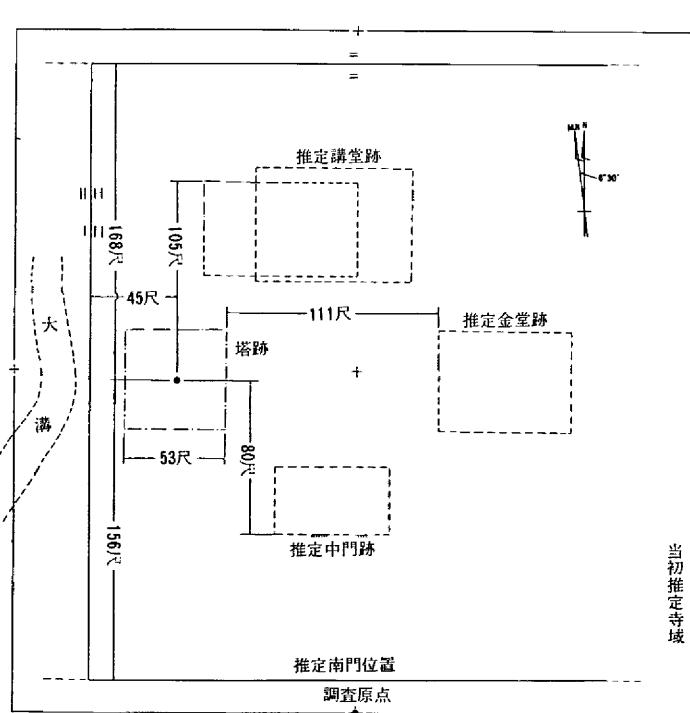
第29図 寺域及び伽藍配置想定図 ($S=1/1200$)

今回調査の最大の成果の一つに、塔跡が確実に把握できたことがあげられる。残念ながら、後世の削平によって平面的には約 $\frac{1}{3}$ を失い、また礎石の大部分は検出し得なかった。しかし、塔基壇の規模、版築の方法、地形の利用方法などの点に収穫があった。全体的には遺構の残存状態は不良であり、塔の位置と各トレンチで検出した瓦溜りや溝の状況などから、伽藍配置及び寺域を想定せざるを得ない。
