岡山県埋蔵文化財発掘調査報告 258

# 岡山城本丸跡・ 二の丸跡

旭川内山下地区河川改修工事に伴う発掘調査

岡山県教育委員会

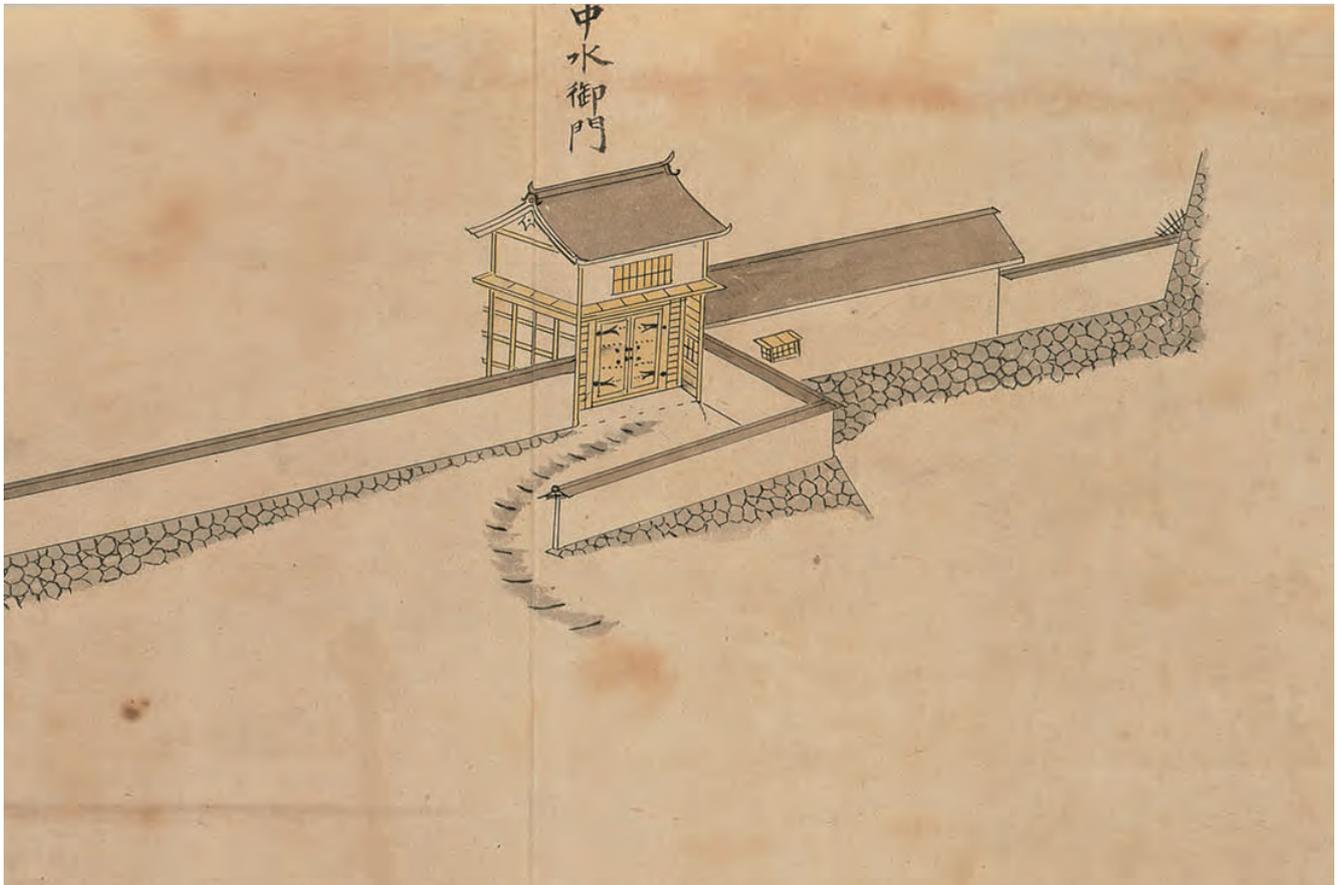
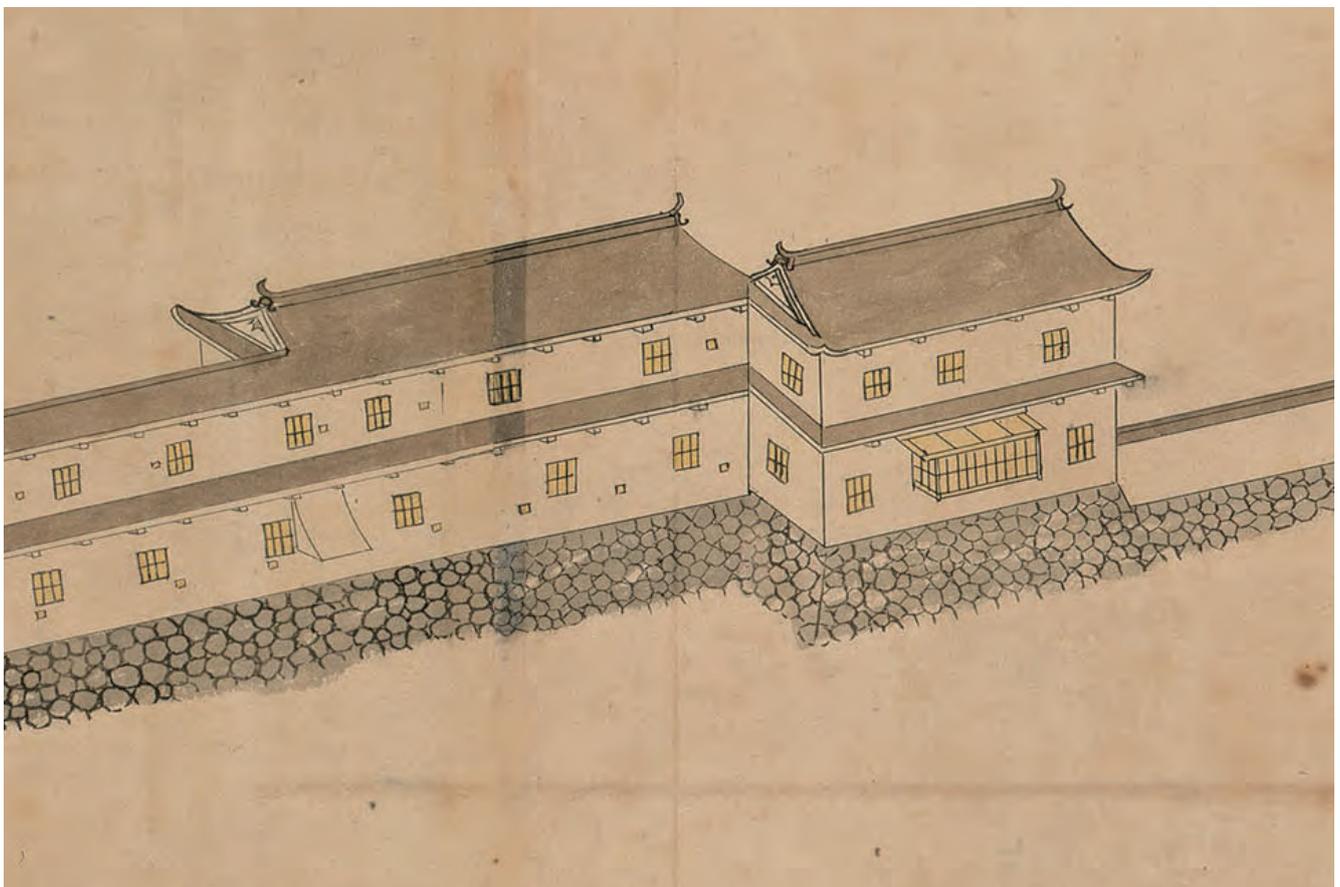
1 『牙城郭櫓実測図』 中水手門

2 『牙城郭櫓実測図』 弓櫓・檜櫓

槍櫓の南から、内堀南の鎬隅角部までの本丸東辺石垣に該当する。『牙城閣櫓実測図』(巻頭図版4)によれば、この地点には弓櫓に隣接する槍櫓から多間櫓、旗櫓が林立していた。その総延長は96.4mである。隣接する岡山城本丸下の段の調査において、郭内側石垣の上半は近代における積み直し石垣であったと報告されている。今回の弓櫓調査区でも、その下半が角度66°を測るのに対して、上半

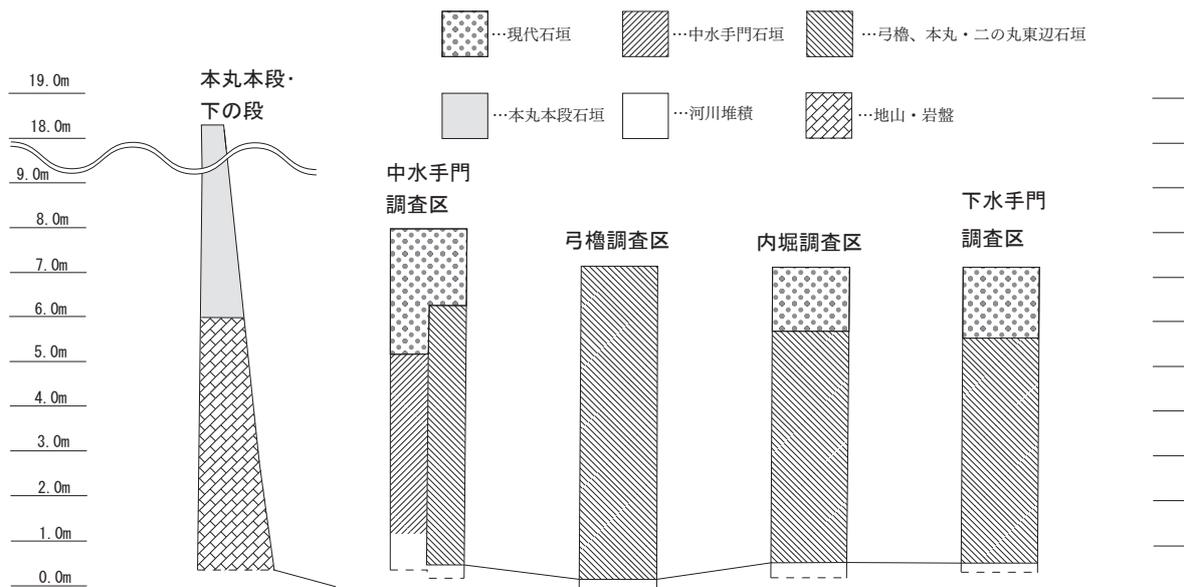
第6図 各調査区と本丸下の段、本段の土層柱状模式図

ここでは土層柱状図を参考にしながら各調査区の成果を概観する(第6図)。各調査区とも石垣の立つ最下層は砂層であった。この砂層からは宇喜多期の瓦のみが出土した。この砂層は本丸下の段の調査では検出されていない。従って、この砂層は宇喜多氏段階以降に堆積した初期旭川の河川堆積層と考える。本丸・二の丸東辺石垣の基礎の検出高は標高0.6～0.9mと概ねそろっている。だが、中水手門石垣の基礎のみ標高1.4mの位置で検出した。中水手門石垣は本丸東辺石垣に接する、すなわち上層に築かれていることとあわせ、東辺石垣に比して中水手門石垣は新しいものとする。

石垣の被覆土層はその堆積状況から、石垣下部の流出を防ぐための土居(土塁)と考える。この被覆土層からは宇喜多・前期池田期の瓦が出土し、それより新しい瓦を含まない。一方、中水手門調査区では被覆土層の直上に形成された瓦溜まり層から、江戸時代中期の瓦が出土した。この瓦溜まり層はその検出状況から明治5(1873)年の廃城に伴うものとする。よって、江戸時代初期の石垣構造が、江戸時代を通じて維持されていたと推察する。

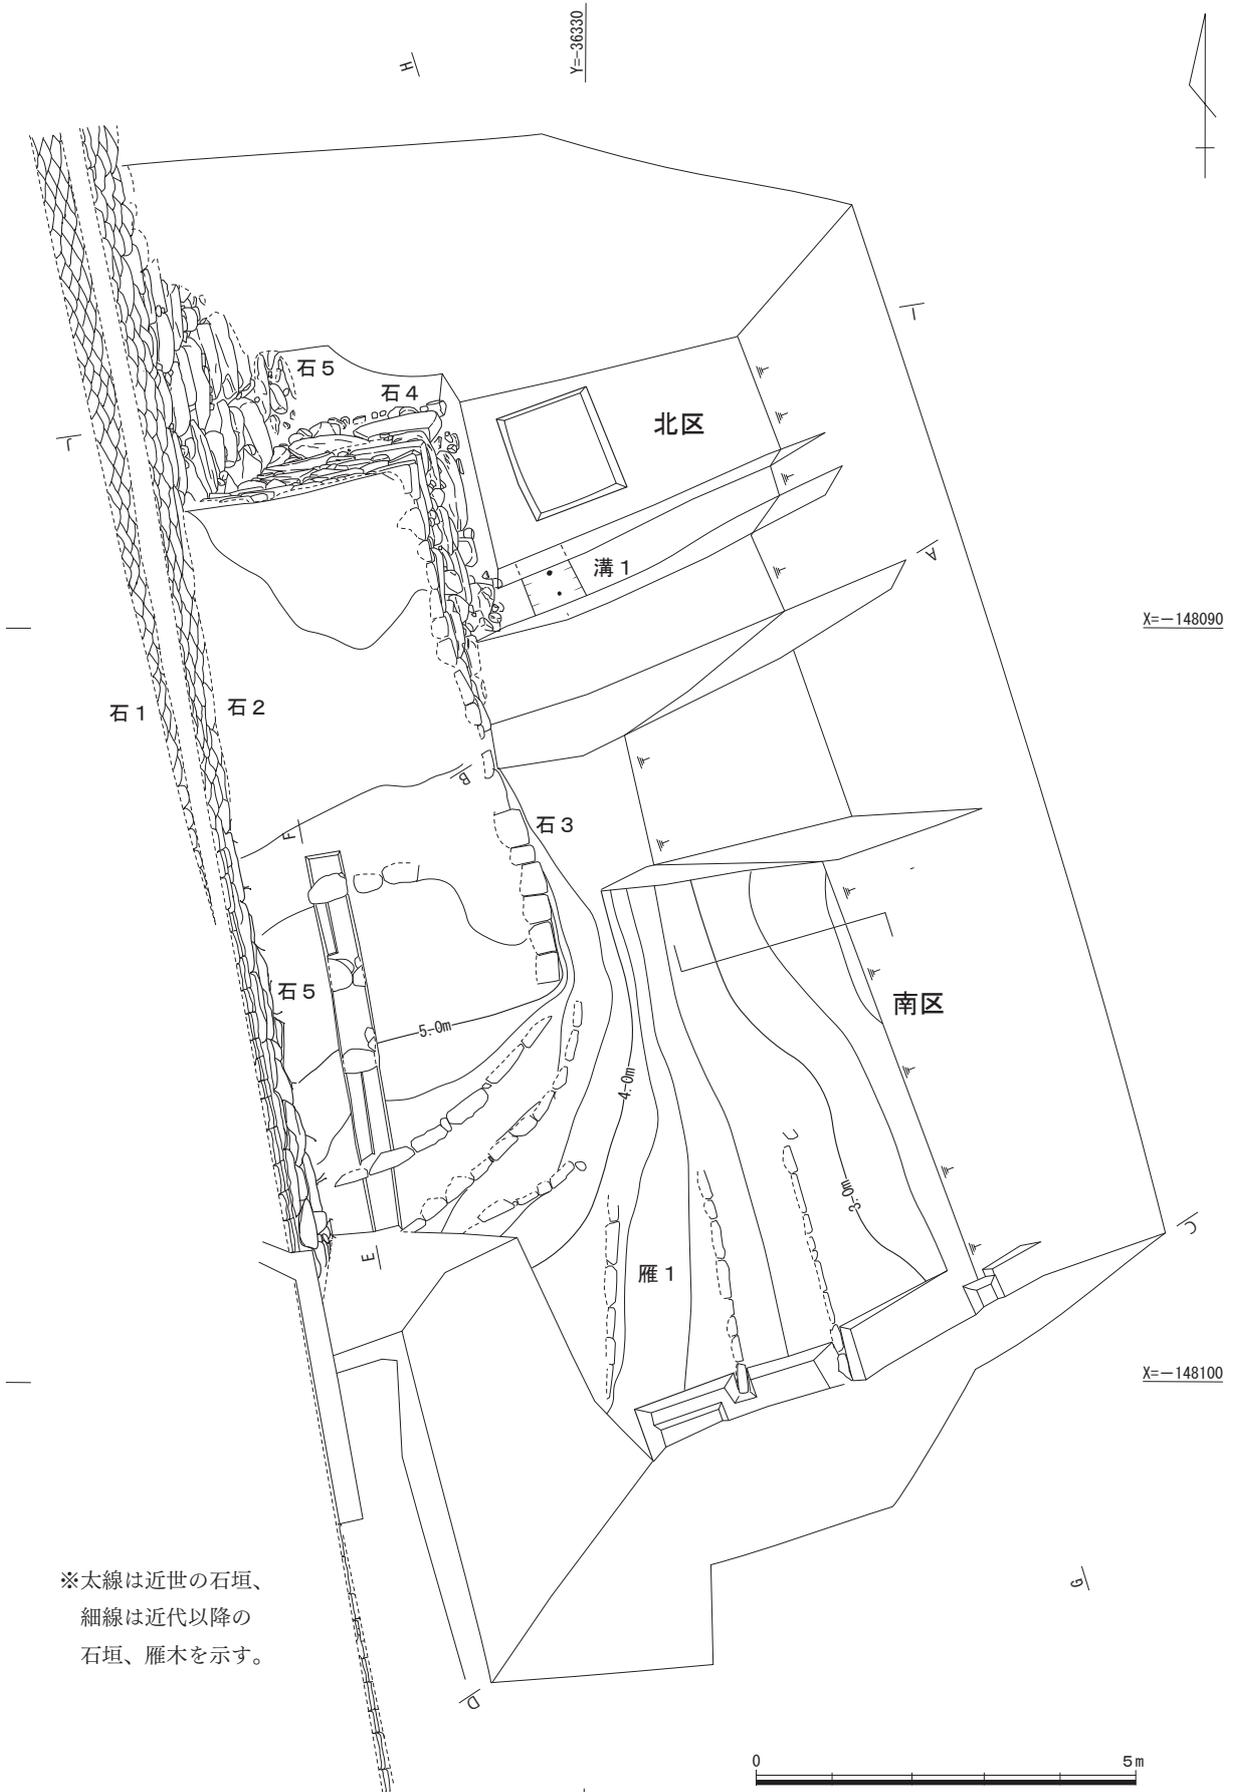
第8図 中水手門調査区平面図 (1/100)

#### 石垣2(第8図、第12・13図、巻頭図版1-1、図版1-1・2・9)

調査区西端に位置する現役石垣であり、石垣1の下に積みされている。最下段下角の標高は5.6m、天端の標高は7.3mを測る。石垣の高さは部位ごとに異なり、調査区北側では1.4m、中央部分で1.6m、南端付近では1.0mをそれぞれ測る。築石の傾斜角は73°を測り、反りは認められない、築石は長さ0.2～0.6m、高さ0.2～0.3mを測る。石垣天端付及び南半ではこれら築石を布積みとするが、調査区

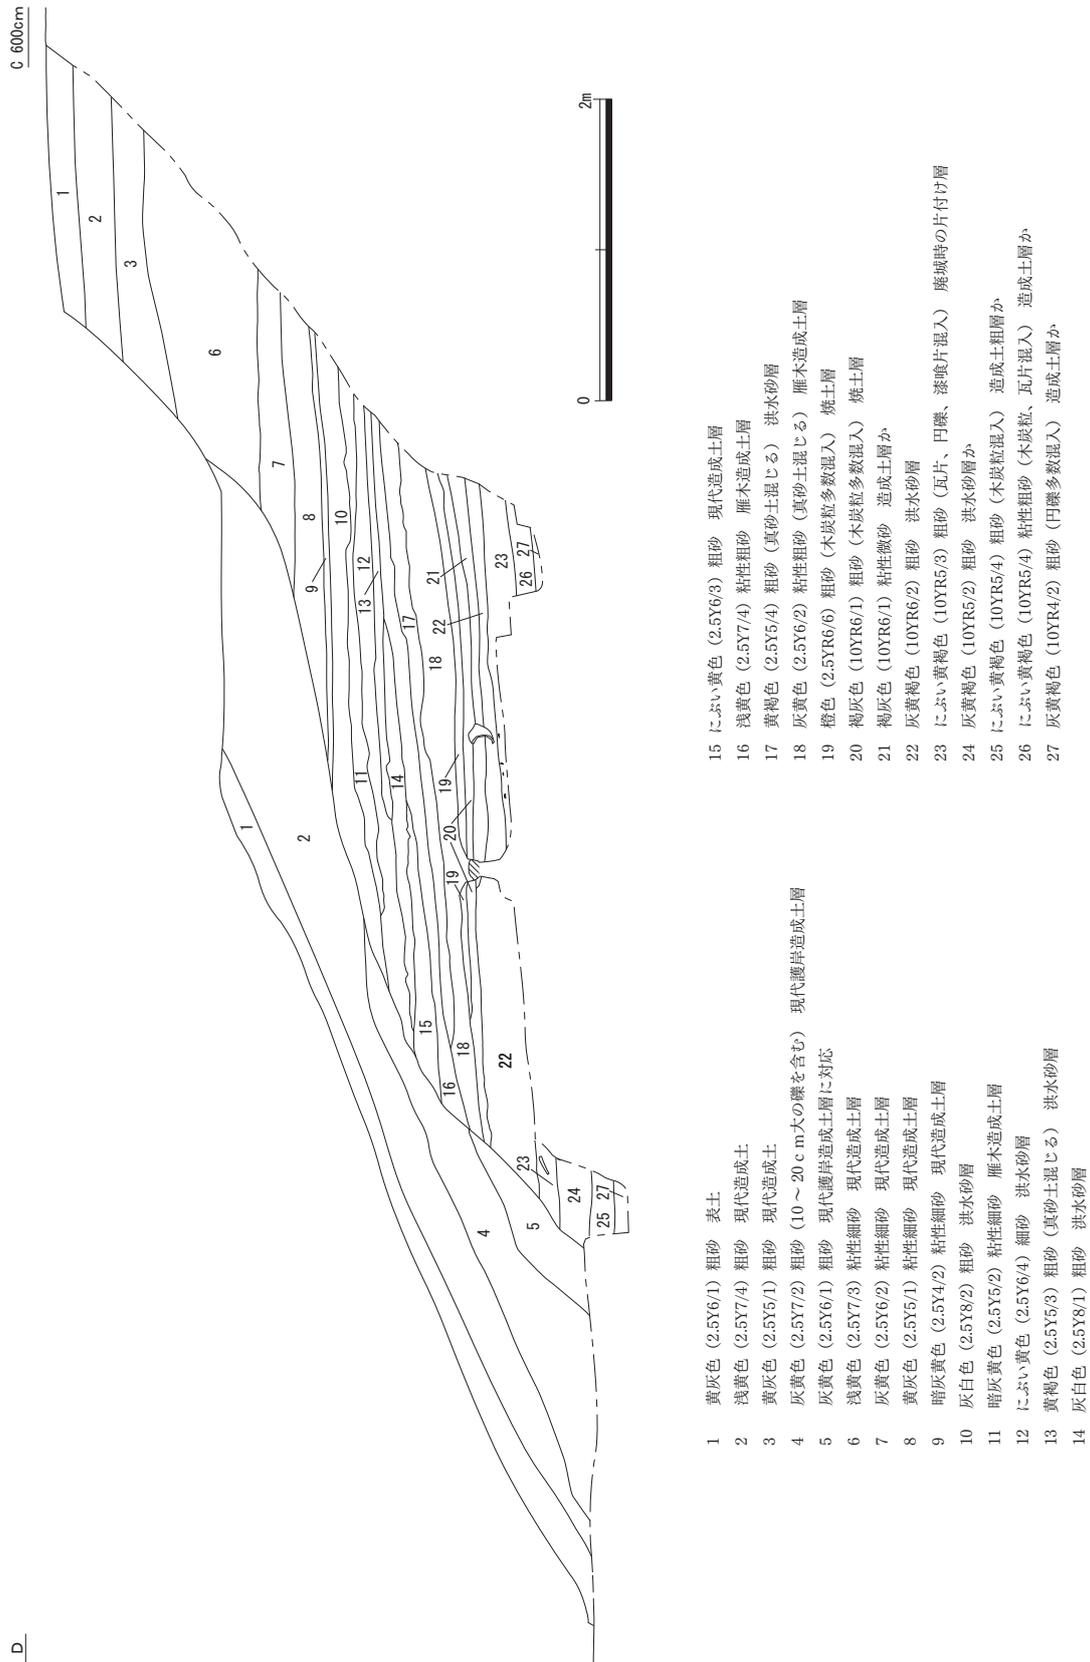
第10図 中水手門調査区南区断面図 (1/50)

この粘土層の上層では砂層（11～12層）が検出された。この砂層にもラミナが形成されていることから、洪水砂層と考える。そしてこの洪水砂層直上に大量の瓦と塵芥を含む、瓦層（10層）が形成されている。この瓦層から出土する瓦の多くは破碎していた。また、18世紀段階の瓦が含まれていた。加えて先述した粘土層と石垣4の築石面の上層に接するように形成されている。この瓦層の上層には、昭和20年6月の岡山大空襲に伴うものと考えられる焼土層（8層）が見られる。こうしたことを勘案すると、瓦層は明治5年とされる廃城に伴うものと考えられる。瓦の多くが破碎していたのは、廃城に際して土塀、あるいは門の上屋等が倒されたためと考えたい。従って、石垣と粘土層からなる石垣の基礎構造が、浚渫を行いながら江戸時代を通じて維持されていたと推察する。

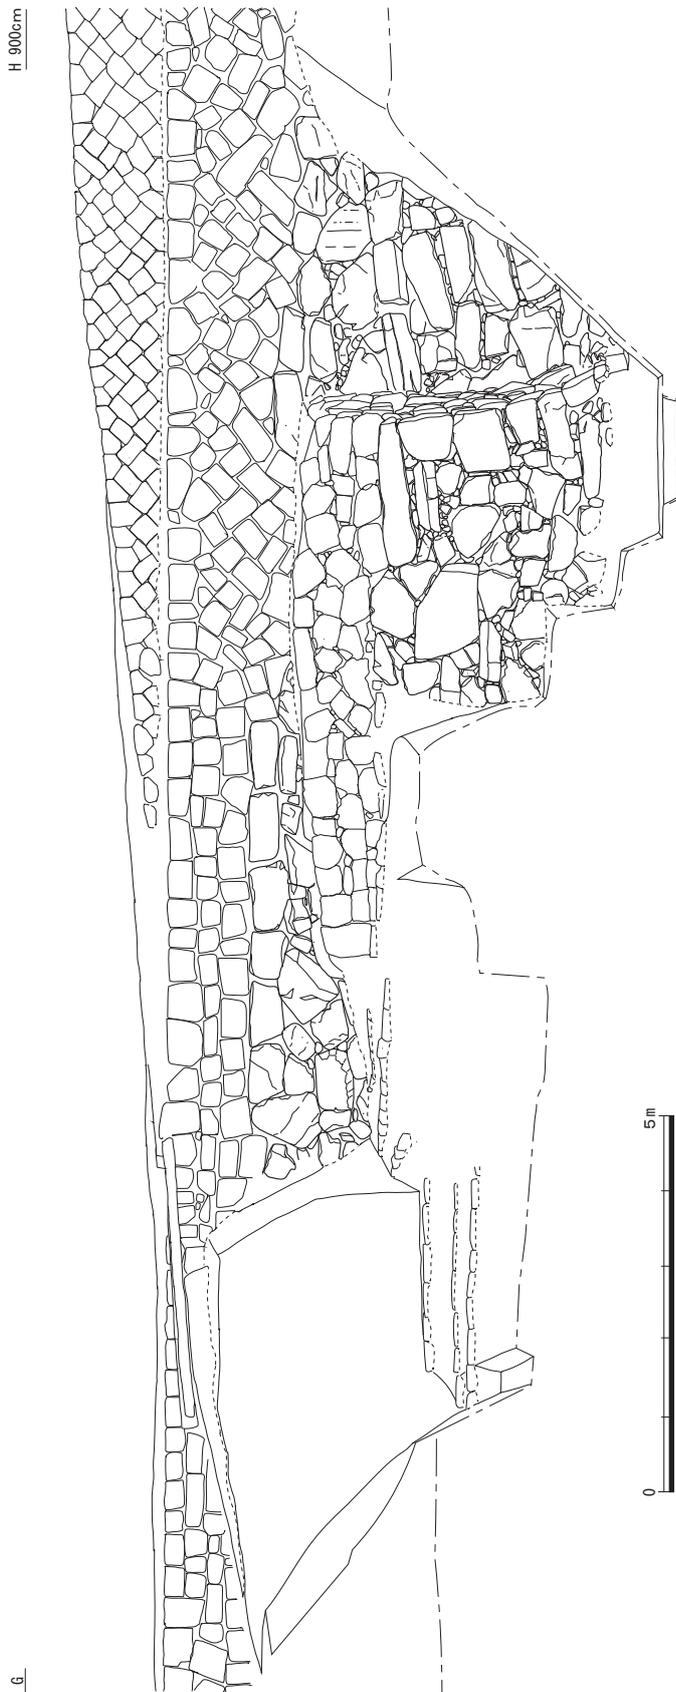
第12図 中水手門調査区南北立面図（1/100）

石垣4の北西隅は石垣5と接している。そしてそこから西へ3 m延びて隅角部を形成する。隅角部から南へ方向を変え、3.5 m続いていることを確認した。石垣全体の検出はできなかったが、石垣3

の南端下層までは続いていないため、その東辺の長さは最大5 m程度であったと推察する。

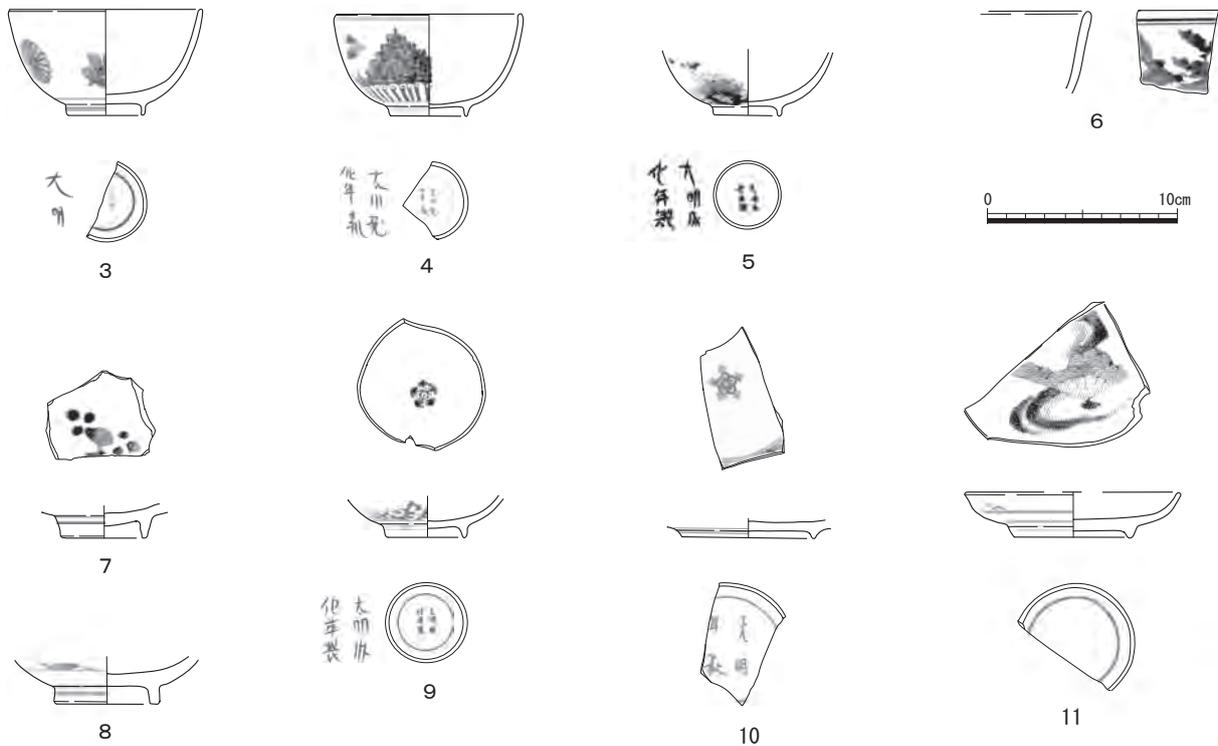
第15図 国産磁器（1/4）

図示した9点全てが肥前産で、出土層位は瓦溜まり層、あるいは雁木1の造成土層である。3～9は染付の碗である。3は外面にコンニャク印版で菊形を飾る。高台内に「大明」の銘款が見られ、製作年代は18世紀代である。4は外面下部に波濤文を描く。製作年代は17世紀代である。6、8は外面に退化した山水を描く陶胎磁器である。他の製品と比べて全体に厚作りであり、17世紀後半～18世紀代の製作とみられる。9は内面に手描きの五弁花文、外面に蛸唐草文を飾る。製作時期は18世紀代である。10・11は染付の皿である。11は内面に扇を描き、製作時期は17世紀後半である。（和田）

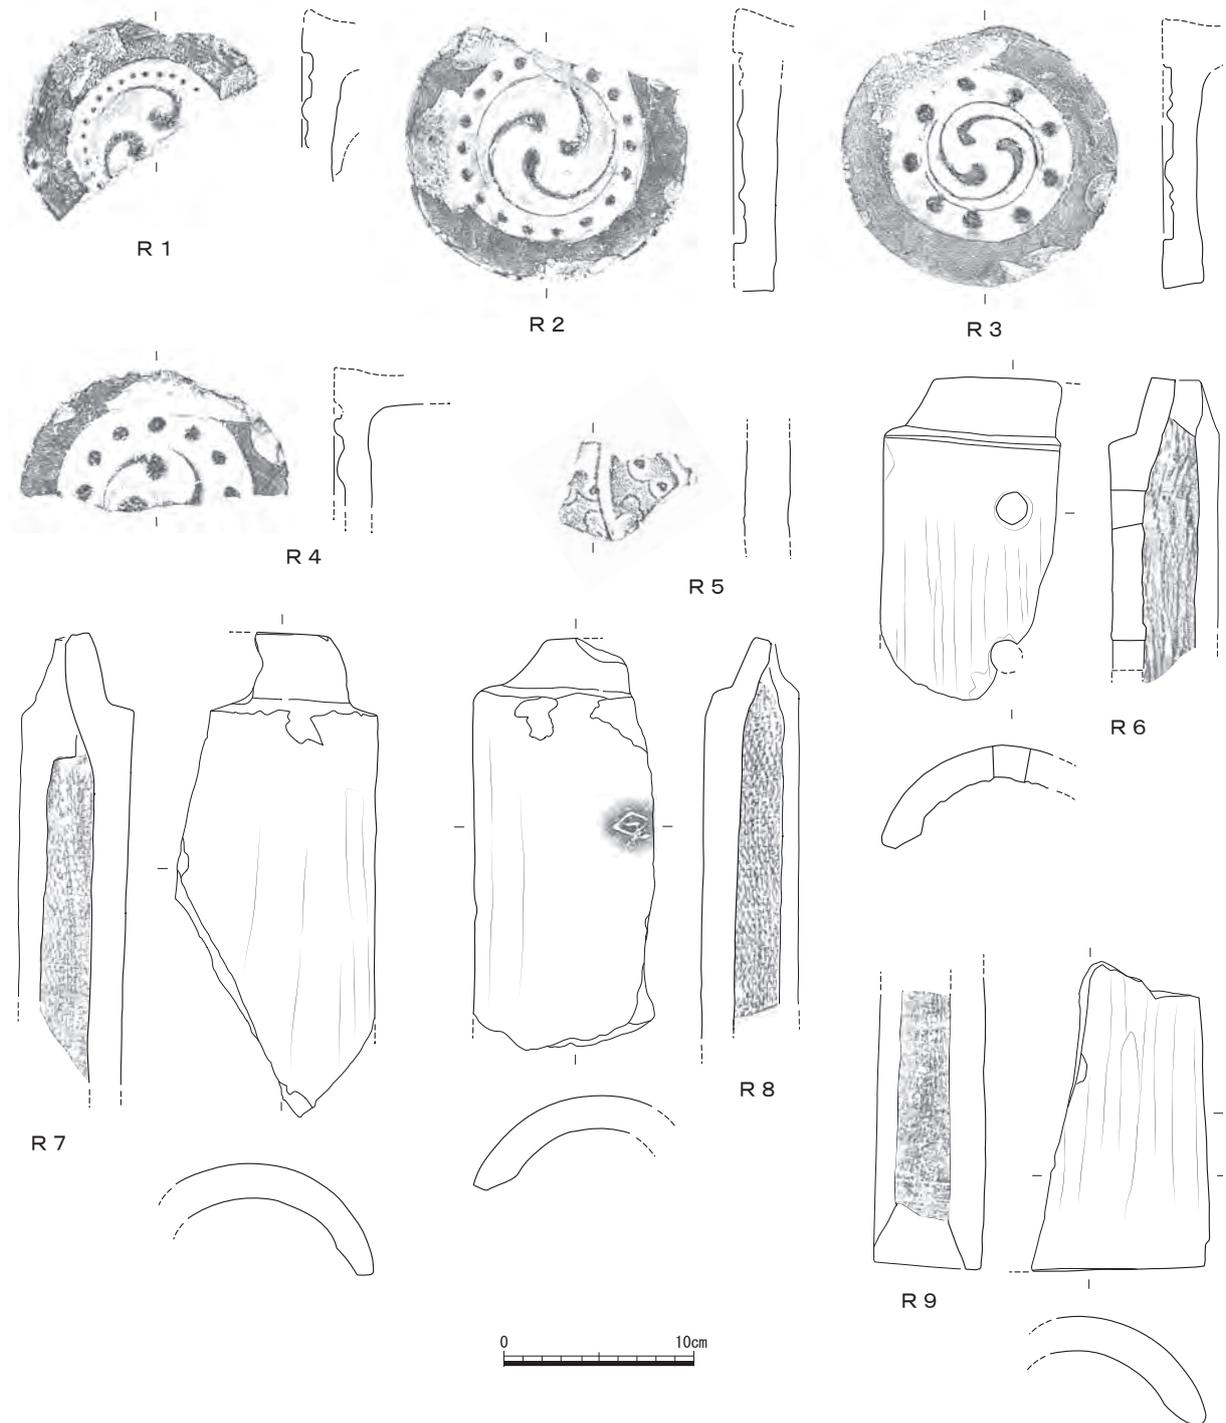
第16図 軒丸瓦・丸瓦 (1/4)

軒丸瓦・丸瓦 (第16図・巻頭図版5-2)

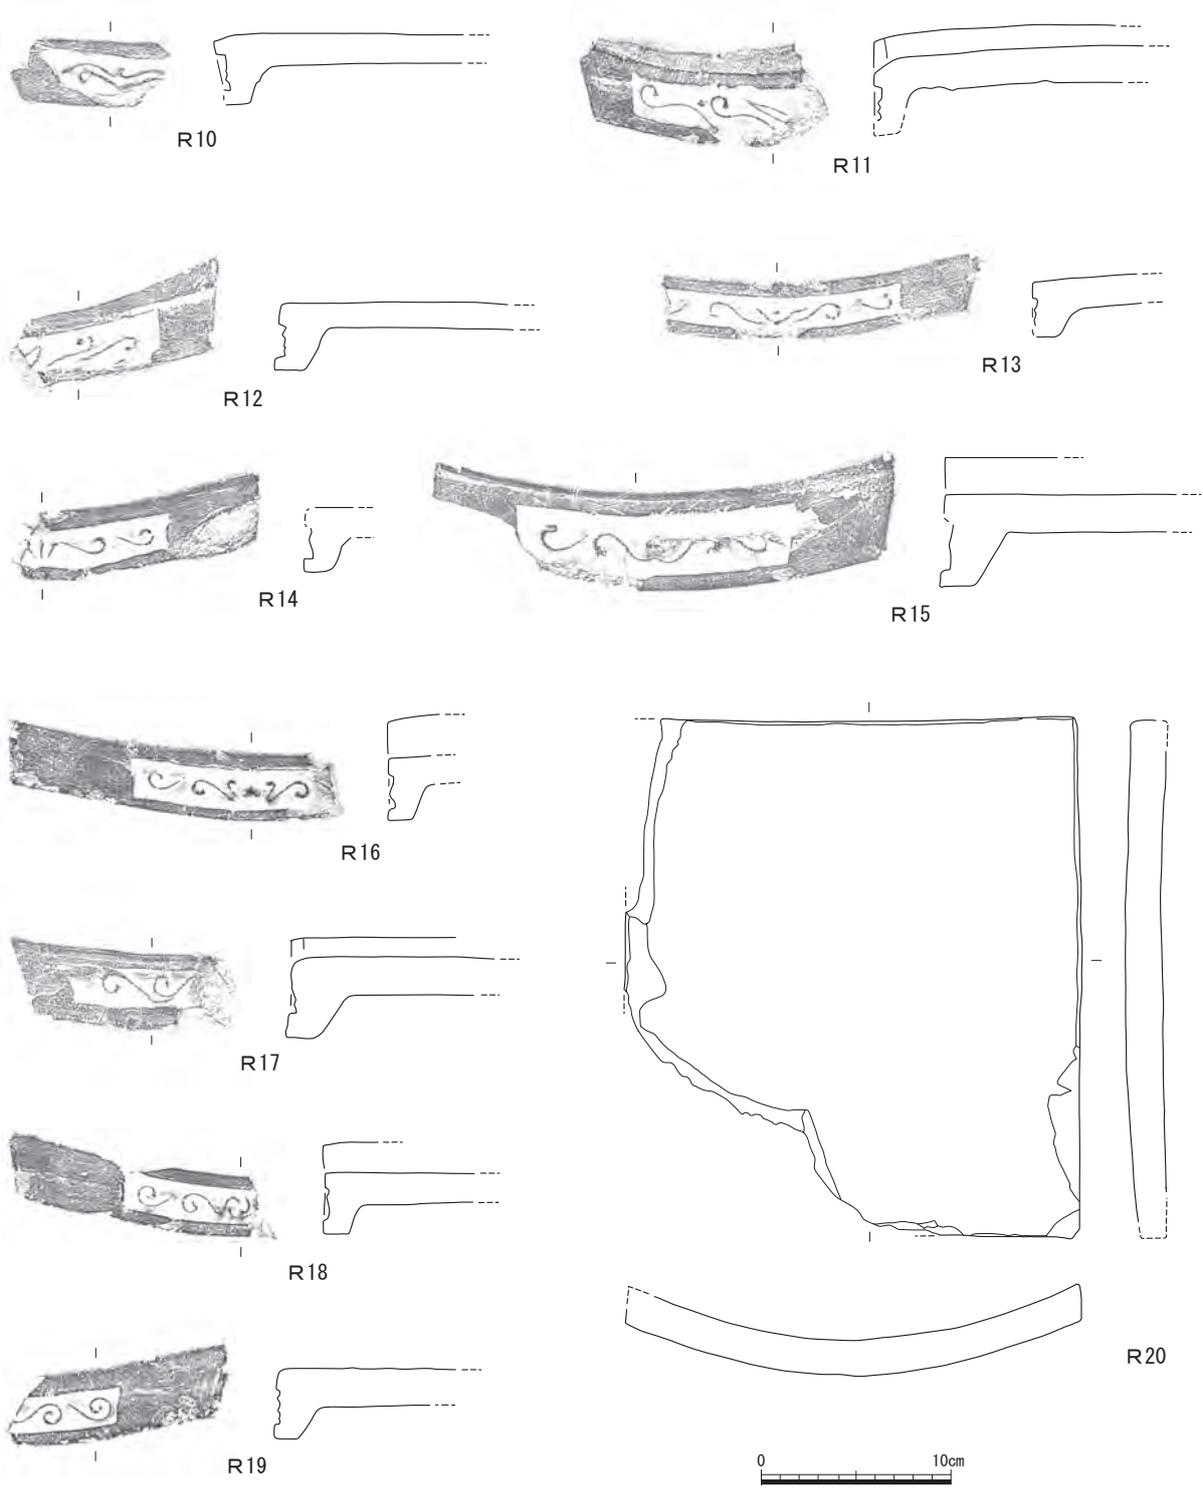
第17図 軒平瓦・平瓦 (1/4)

全部で19点出土し、図示したのは残存状況がよく、かつ出土層位の明確な11点である。R10は北区最下層の河川堆積層から出土した。瓦当高は1.8cmと小型ながら、2段に重なる唐草文が少なくとも3転しており、古様を示す。側区の幅は1.6～1.8cmを測る。その文様構成から見て本丸本段の東南石垣調査区126と同範的同文と考える。製作時期は岡山城2式併行期と考えるが、より遡る可能性もある。R12～13は石垣4の被覆土層から出土した。R12・13ともに中心飾りは三葉かとみられ、唐草が2転する。R13は瓦当高1.8cmを測る小型の例である。その文様構成から見て、R12は本丸中の段35の同範、R13は中の段74の同範である。R12の側区の幅は2.4cm、R13は3.2cmをそれぞれ測る。これらの特徴から製作時期はいずれも岡山城4式併行である。R11・14～17・19は瓦溜まり層から出土した。R11の中心飾りは中空の三葉かとみられ、唐草が2転する。また、瓦当上部を面取している。側区は1.8～2.0cmを測る。岡山城各地点出土例との同範関係は認められないものの、その文様構成から見て製作時期は岡山城4式併行である。R14は中心飾り三葉で唐草が2転する。側区の幅は4.2cmを測る。その文様構成から、本丸中の段158の同範的同文である。

R 15 の中心飾りはハート形で、長さ 1.8cm と小ぶりの唐草が 2 転する。瓦当幅は 14.2cm、側区の幅は 4.2cm をそれぞれ測る。文様構成から見て、本丸中の段 113 との同範と考える。製作時期は岡山城 5 式併行期、17 世紀第 2 四半期以降である。R 16 の中心飾りは顎付きハート形で、唐草が 2 転する。唐草は長さ 1.6cm を測る。側区の幅は 6.1cm である。岡山城出土例に同範は認められないものの、岡山市中区の曹源寺創建瓦に同範品がある。製作時期は岡山城 6 式併行、17 世紀末から 18 世紀代である。R 18 は中心飾り左巻き三巴で、長さ 1.2cm を測る唐草が 2 転する。側区の幅は 5.2cm を測る。製作時期は岡山城 6 式併行、18 世紀代である。R 20 は平瓦である。上弦幅は 22.0cm、長さ 26.8cm をそれぞれ測る。岡山城 6 式で上弦幅と長さがそろふこと、岡山城二の丸跡警察本部庁舎調査区出土の岡山城 2 ～ 4 式の例で長さ 32.0cm を測ることから、製作時期は本丸 5 式に併行すると考える。(和田)

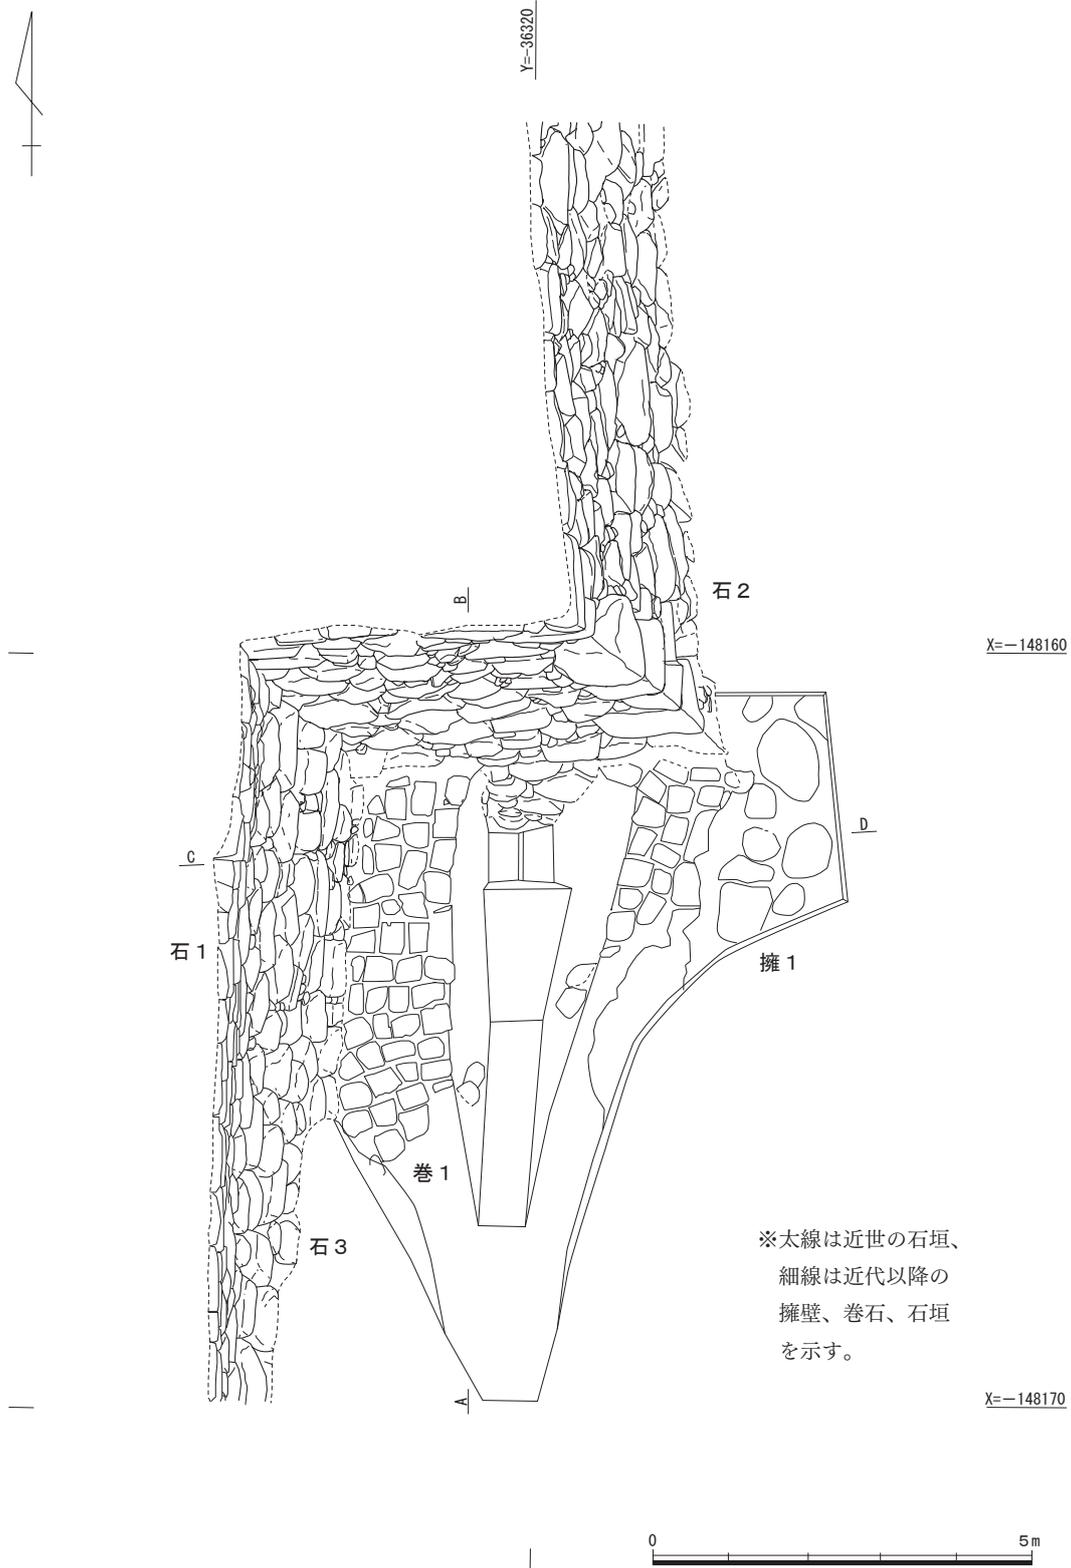
第21図 弓櫓調査区平面図 (1/100)

弓櫓台石垣（石垣2）と、本丸東辺石垣（石垣3）の基礎部分を覆う巻石である。長さ幅ともに0.5mを測る規格的な築石を、間知積みとしている。石材は花崗岩を主体とし、これに花崗閃緑岩が混じる。

また、築石同士をコンクリートモルタルで接続する練積みである。ここで断面図を参照すると、その検出高は標高 2.4 m である。巻石内部は粗い砂を主とする造成土が盛られている。この造成土の上層では粒径 5 ~ 10mm ほどの粗砂、中層ではシルト、下層では拳大の礫が混入しており均質ではない。

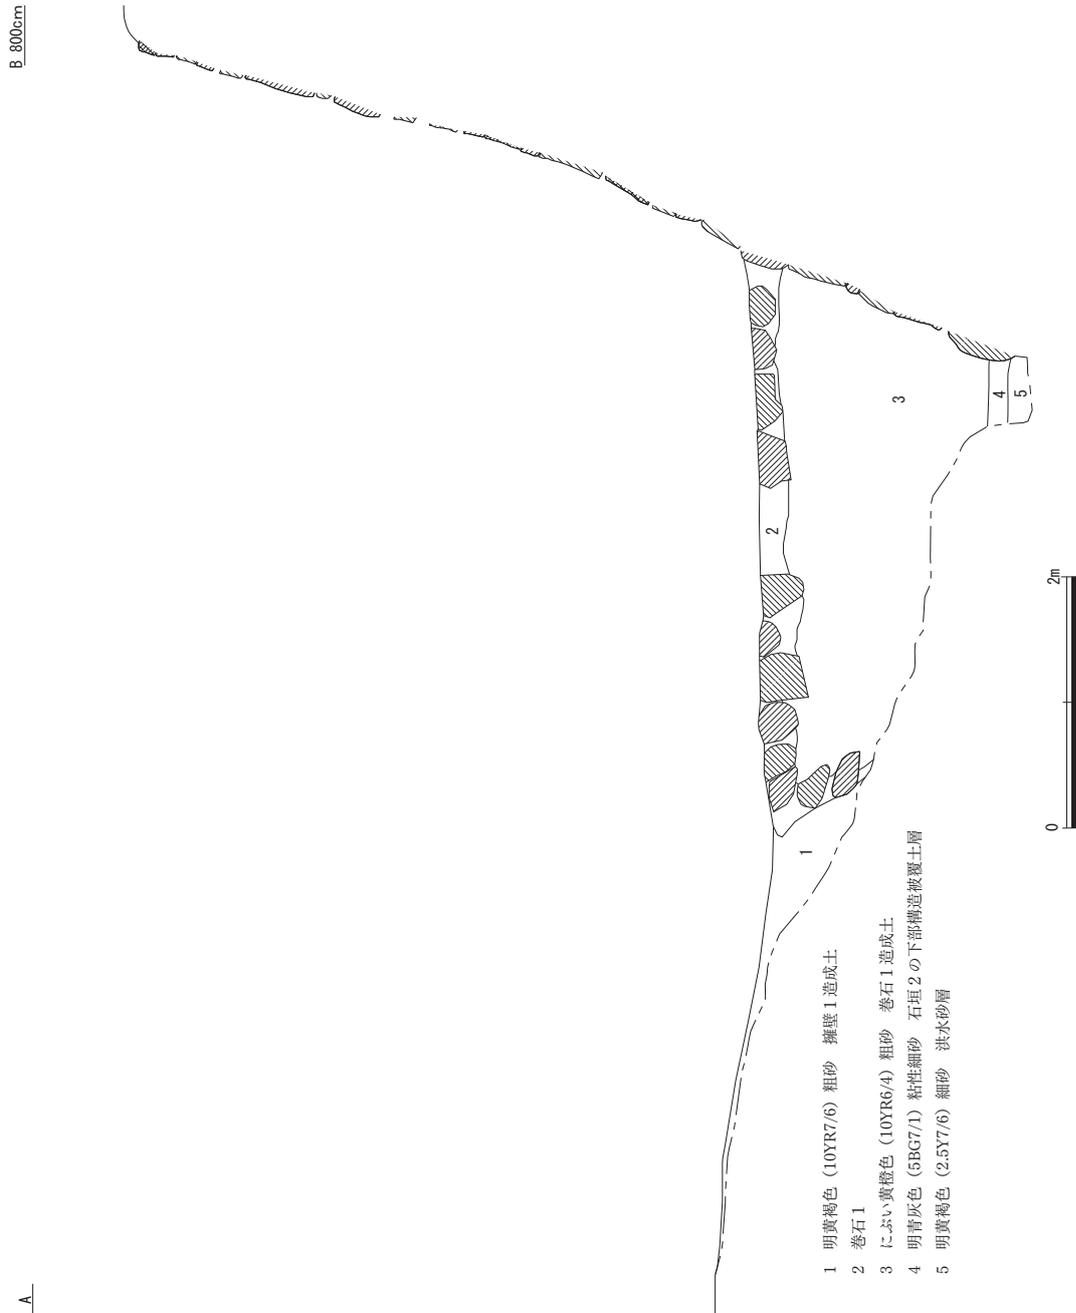
第22図 弓櫓調査区土層断面図 (1/60)

河川堆積に由来する砂、礫層を造成土としているものと考え。構築時期は現代であることは間違いないものの、詳細な時期は不明である。しかし、擁壁1の項で指摘したとおり一度河川敷を狭くした時期があったことから、その際に石垣2の流出を防ぐべく築かれた可能性はある。 (和田)

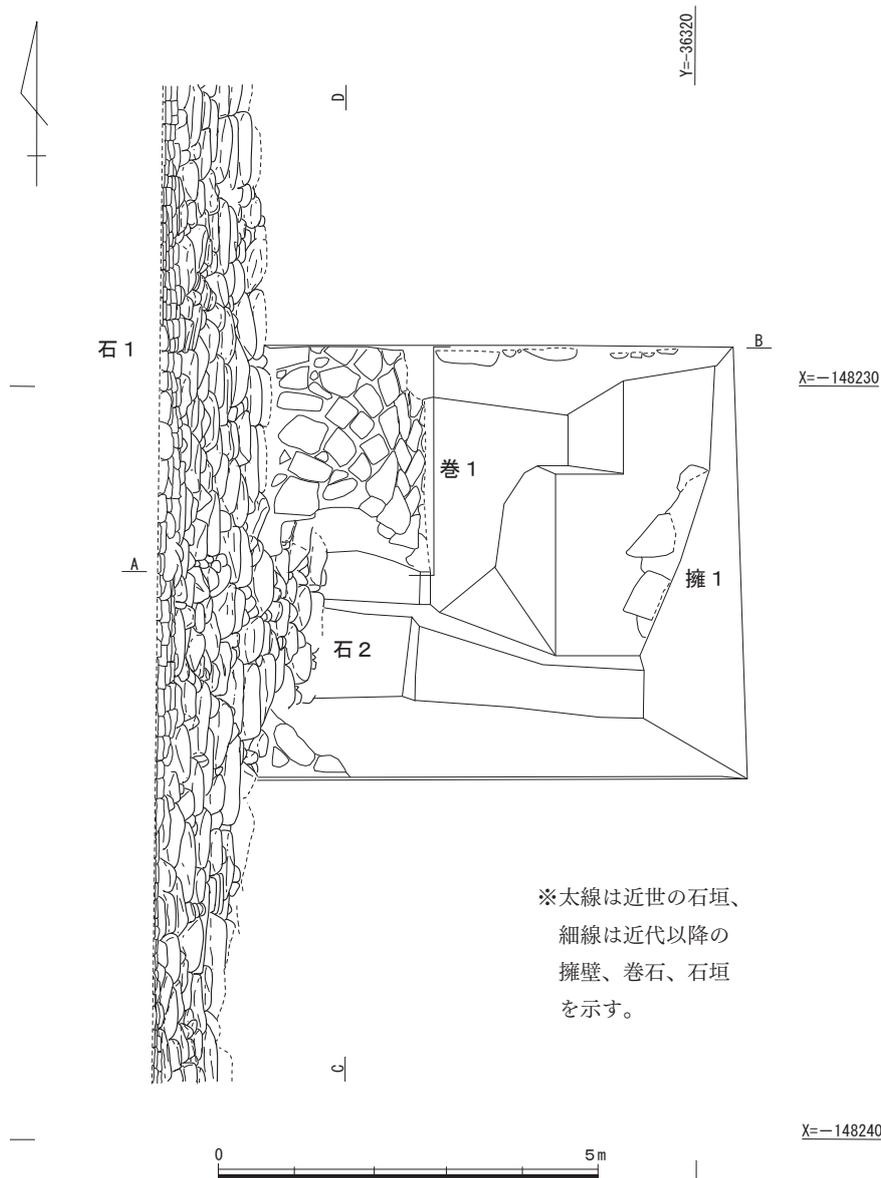
第 25 図 内堀調査区平面図 (1/100)

擁壁1の下層で検出された巻石である。後述する石垣2の基礎部分を覆うように築かれている。検出標高は2.3mで、下角の標高は0.8mである。高さは最大1.5mである。巻石表面は長さ、幅、奥行きとも約0.5mを測る間知石を落とし積みとしている。部分的に間詰め石も見られる。積み方は石

垣同士をコンクリートモルタルにより接合する練積みである。石材は花崗岩が主体であり、一部、花崗閃緑岩が混じる。巻石内部の造成土は河川堆積に由来する砂礫層である。また、巻石の下底は石垣 2 の下角以下まで達している。これら特徴より、この巻石は石垣 2 の基礎部分の流出を防ぐべく、その下部構造まで露出させて築かれたものと考え。その構築時期は巻石の特徴から近代以降である。

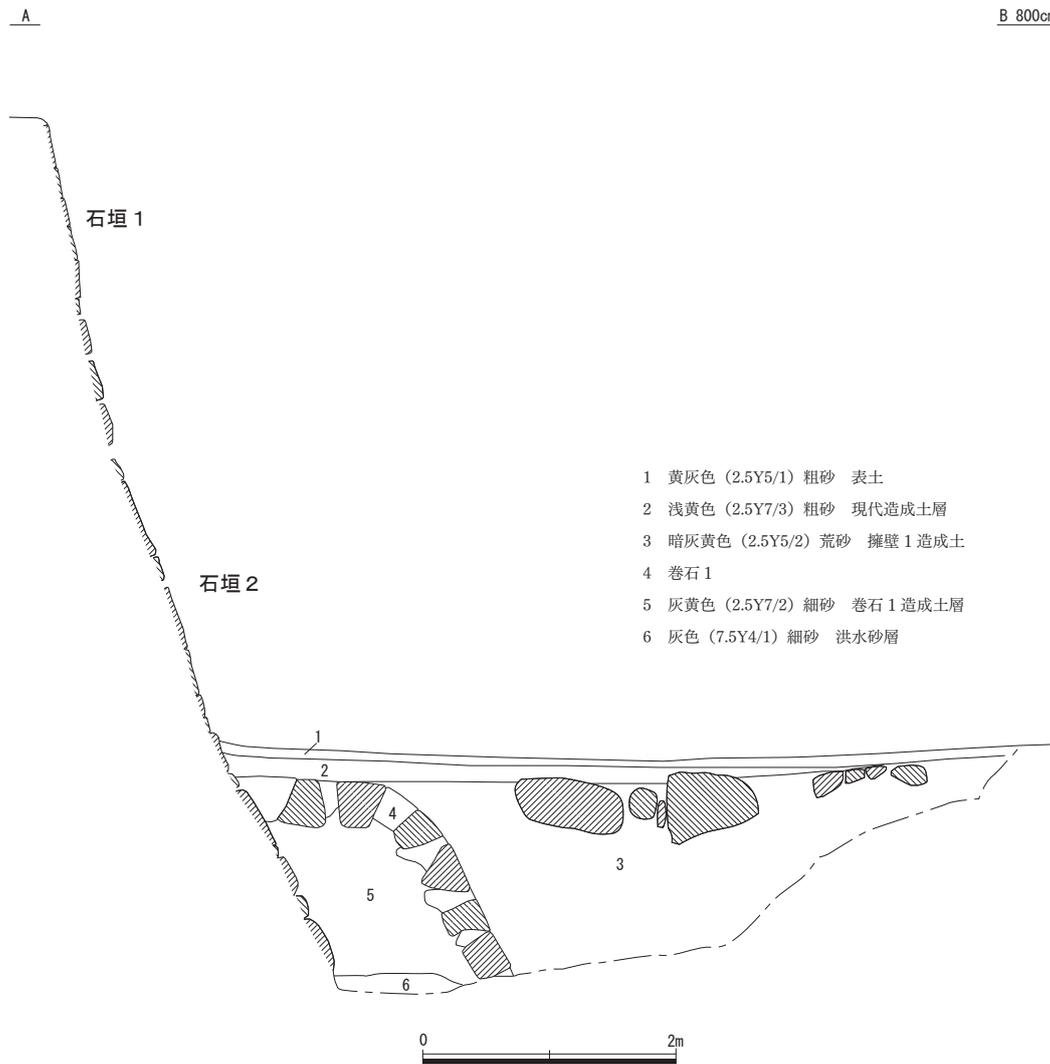
第26図 内堀調査区土層断面図 (1/60)

本丸東辺を画する石垣 2 の上層に積まれている。その天端の標高は 7.4 m を測り、現在の道路面に達している。従って、道路面のかさ上げを目的に築かれたものと推察する。また、最下段下角の標高

は5.8 mで、高さは1.6 mを測る。長さ、幅とも0.3～0.5 mを測る築石を積む。目地の通りはよく、特に天端石はほぼ布積みとなっている。角度は81°を測り城郭石垣としては急斜面となっている。また築石同士が接しておらず、コンクリートモルタルを塗り込めた練積みである。これらの特徴から、構築時期は近代以降である。なお、昭和13年度直轄工事年報には、昭和9年の洪水を受けて、道路面のかさ上げの行われた記録が記されている。(和田)

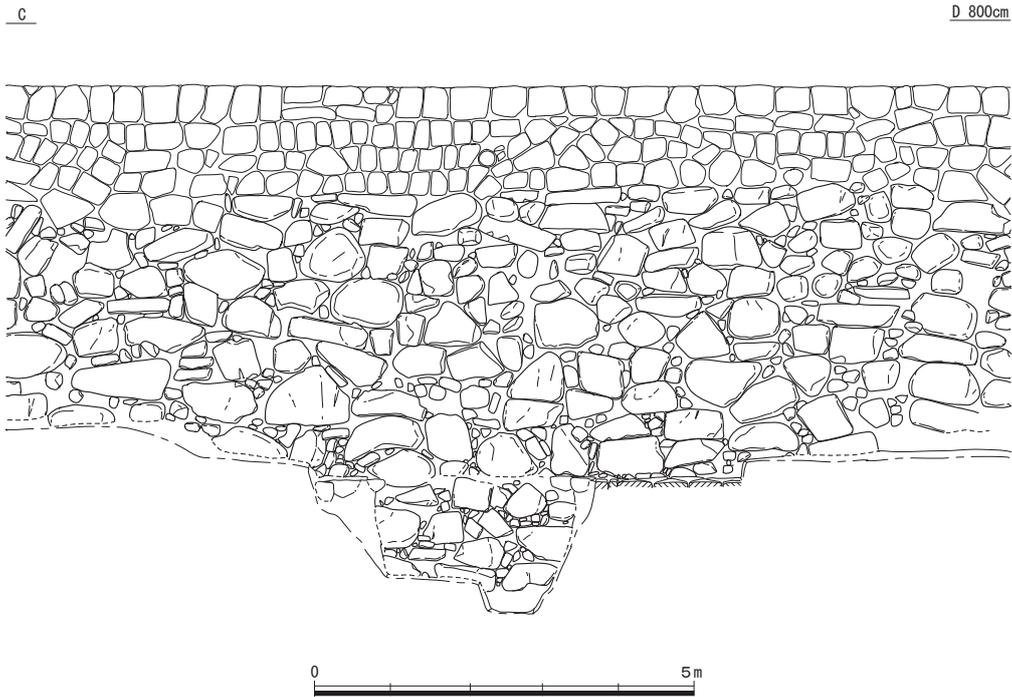
第27図 内堀調査区立面図 (1/100)

巻石1の構築に伴い、最下段下角の下層まで大きく削平を受けている。そのため、砂層の上に立っているということ以外、石垣の基礎部分に関する情報を得ることはできなかった。なお、この砂層より内面にコビキA痕を残す軒丸瓦・丸瓦R 24・25が出土した。

築石は長さ0.4～1.2 mを測る自然石である。矢穴をもつ築石は認められなかった。これら築石を

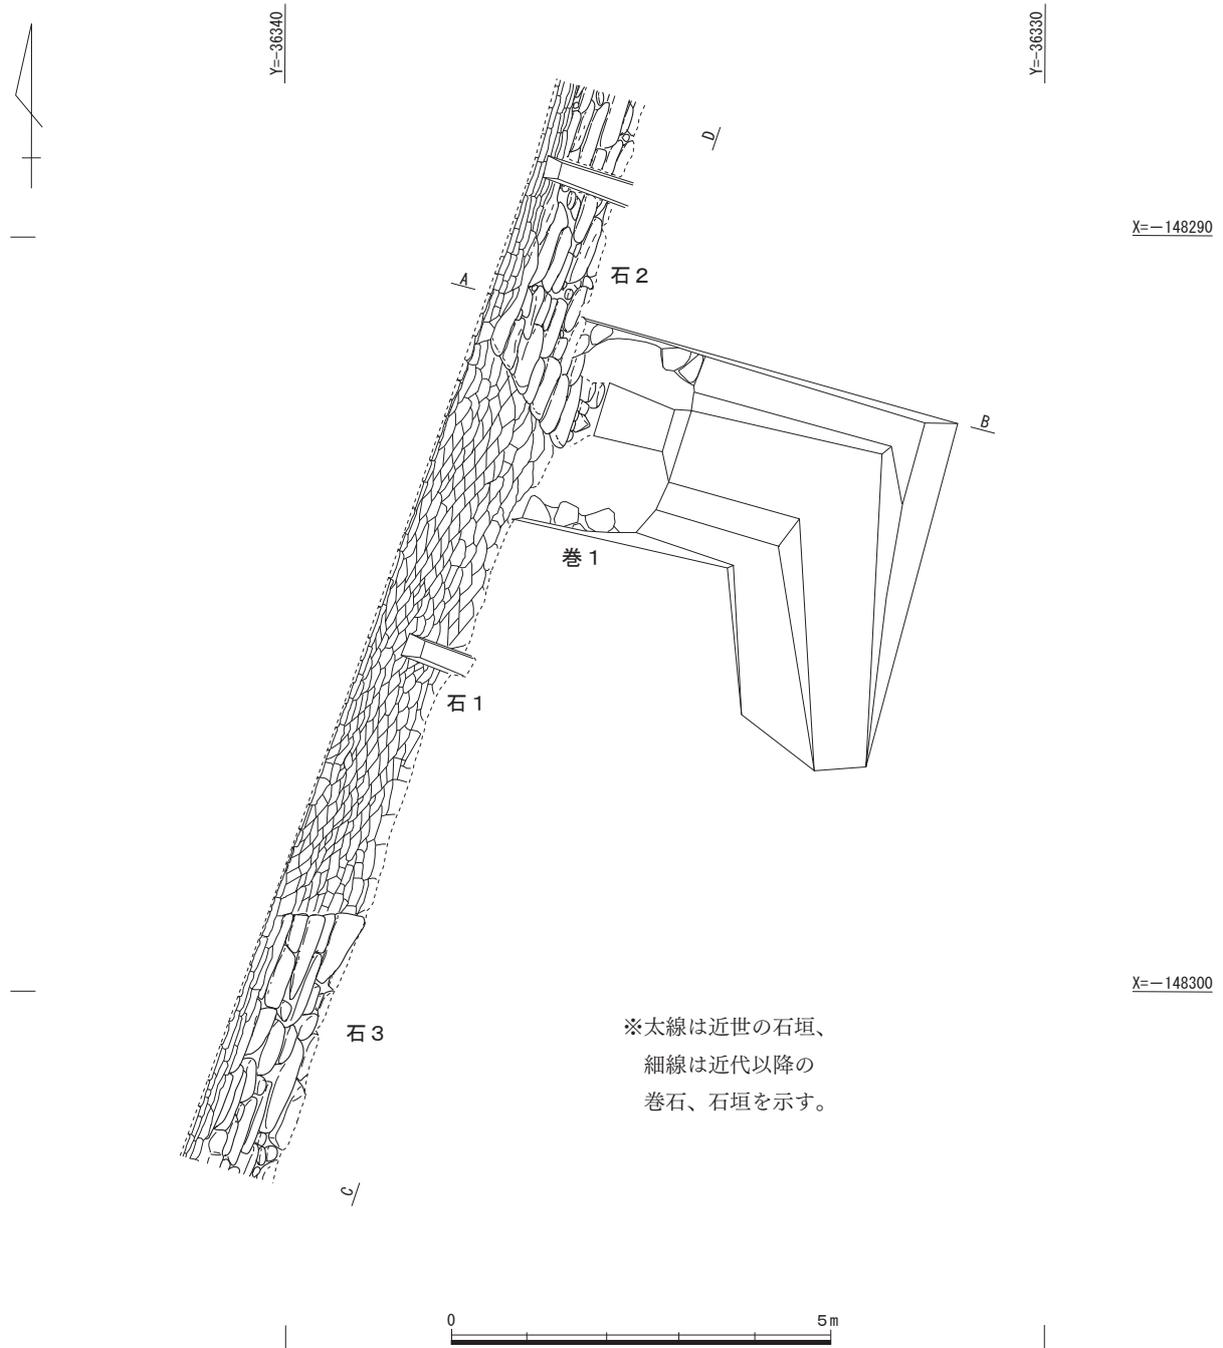
第30図 下水手門調査区遺構配置図 (1/100)

調査区西端に位置する。石垣2・3の上に築かれている。天端の標高は7.3 mを測る。一方、下角の標高は1.5 mであった。長さ、幅とも0.3～0.5 mを測る築石を、天端付近では布積み、石垣2と石垣3の間、つまり下水手門の開口部では落とし積みとしている。積み方は異なるものの、天端石直下まで落とし積みとなる部分が見られることから、一連のものとして築かれたと考える。また、築石

同土をコンクリートモルタルにより接合させる、練積みである。加えて、配水管と見られるコンクリート柱が2本取り付いている。築石の石材は花崗岩を主体とし、これに花崗閃緑岩が混入する。なお、築石中には長さ1mを超える横長の石材がある。その大きさから見て城郭石垣の築石を転用している可能性がある。これら特徴を勘案すると、構築時期は近代以降である。 (和田)

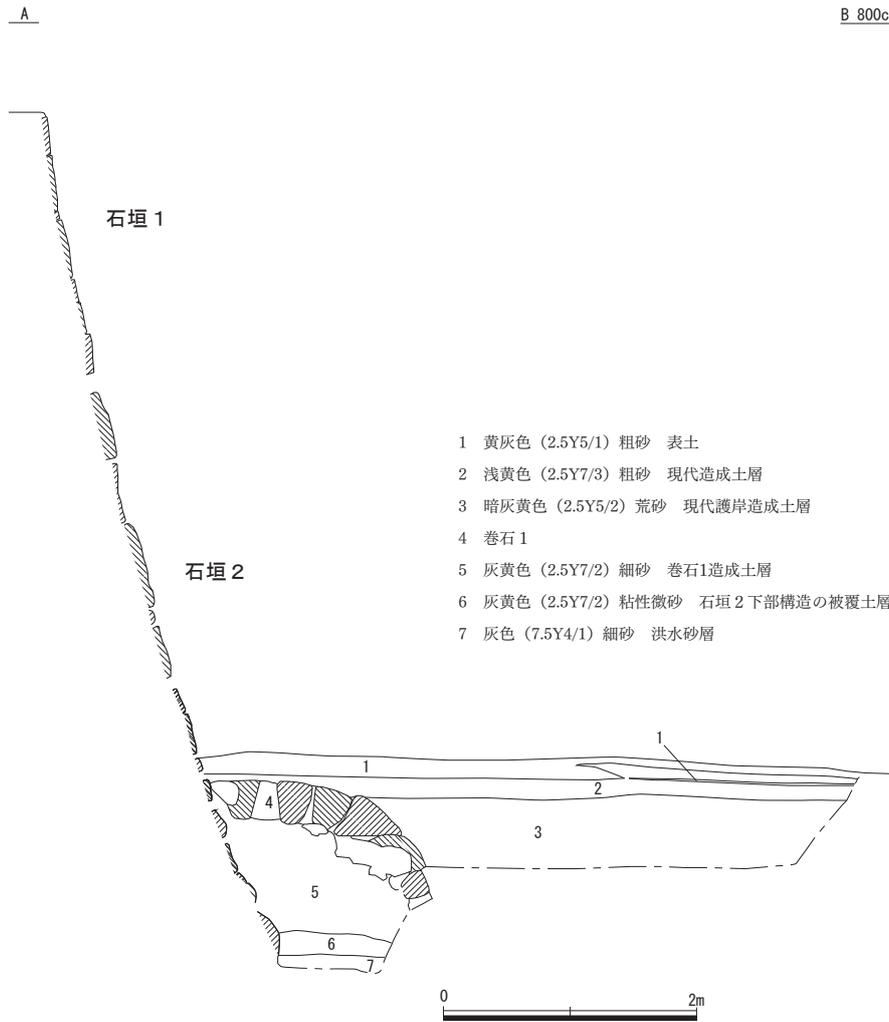
第31図 下水手門調査区土層断面図 (1/60)

調査区西端に位置する。巻石1、石垣1の下に築かれている。下水手門の北袖にあたる石垣であり、後述する石垣3とあわせて、下水手門の開口部を形成している。天端の標高は5.7mである。石垣下角の標高は0.5mを測る。石垣の最大高は5.2mである。最下段の根石が、築石面に対して前方

に10cmほど張り出しており、顎石状を呈している。そしてこの根石の上に石垣が築き上げられており、その傾斜角は69°を測る。石垣の上半には緩い反りが認められる。石垣の積み方は築石表面から5～10cmほど奥で接しており、端持ちに近い積み方となっている。
