岡山県埋蔵文化財発掘調査報告 258

# 岡山城本丸跡・ 二の丸跡

旭川内山下地区河川改修工事に伴う発掘調査

岡山県教育委員会

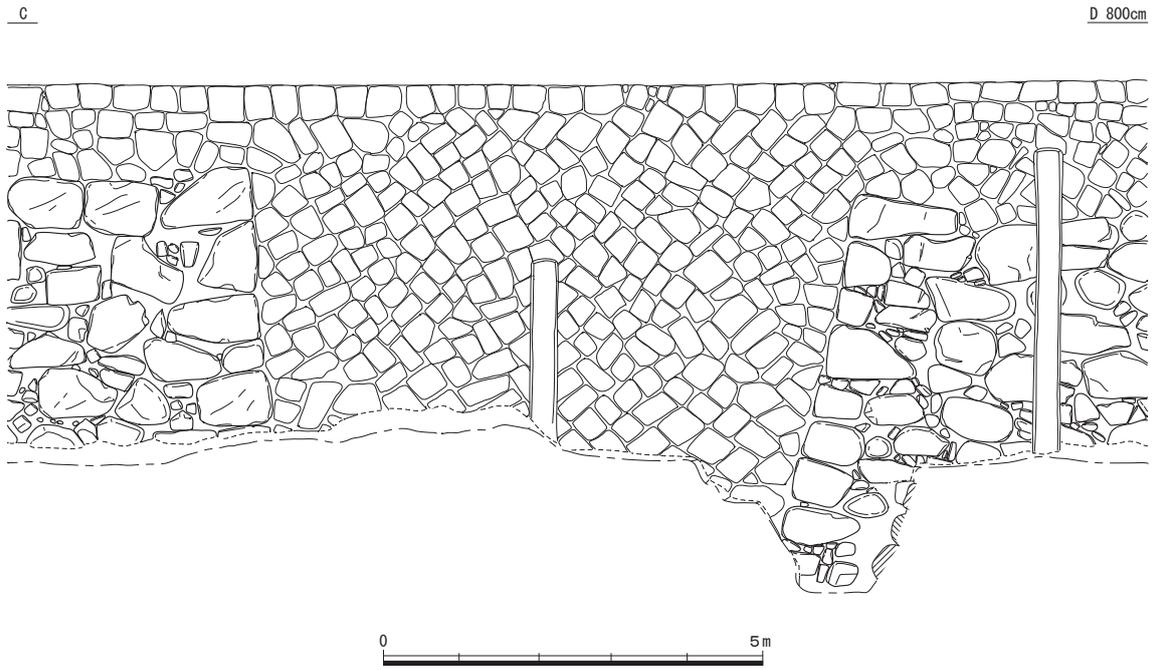
第32図 下水手門調査区立面図 (1/100)

次に隅角部について見ていく。角石の長さは0.6～1.2mを測る。長短の引きは少なく、算木積みみの発達は弱い。また、専用隅脇石は充填されていない。角石は表面の平滑な自然石であり、矢穴は見られない。続いて築石について述べる。築石は長さ0.4～1.1mを測る。平均的には0.6mほどである。間詰め石は下半では緻密に充填されるが、上半では脱落が目立つ。円礫、角礫ともに用いられている。角石、築石とも花崗岩を主体とし、これにホルンフェルス、粘板岩、安山岩が混ざる。

これら特徴は本丸4類の石垣に類似する。そのため構築時期は前期池田氏段階、17世紀初頭ごろであると考え。(和田)

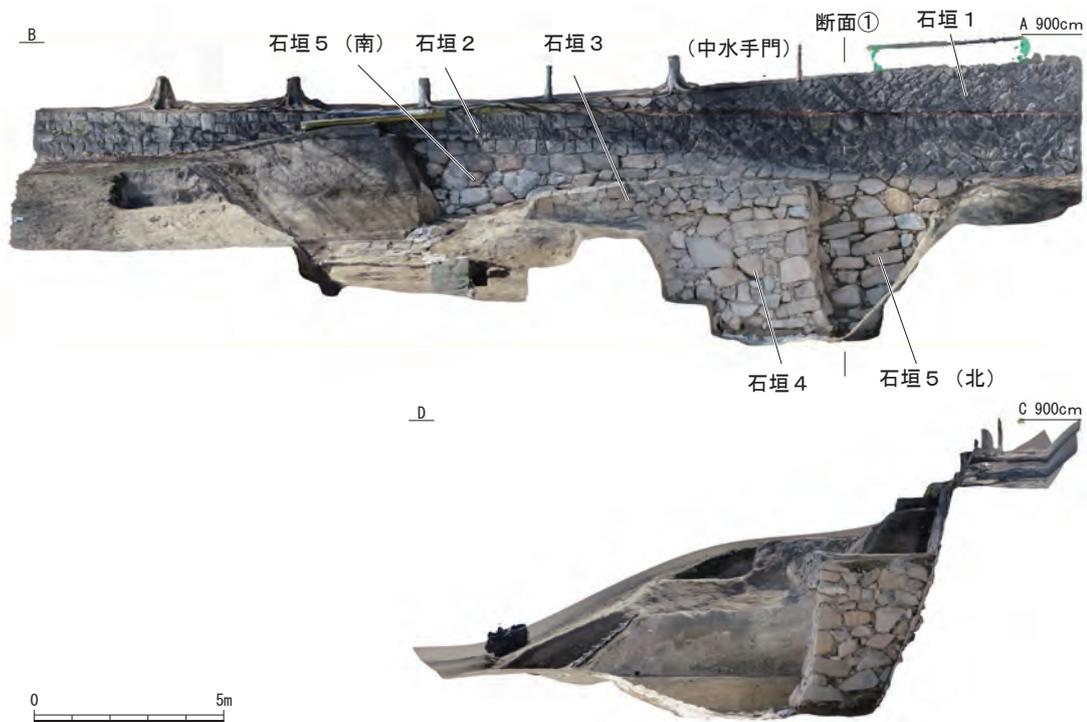
第35図 中水手門石垣立面①・②オルソ図（1/200）

ここでは各石垣群の上下関係を改めて確認しておこう。最下層にあたるのは本丸東辺石垣（石垣5、遺構番号は第3章を参照、以下同じ）である。その上層には中水手門を形成する石垣4が接するように築かれている。そして石垣4の上層には石垣3が築かれているが、この石垣3は石垣2に接している。さらに、石垣2の上層に石垣1が形成されている。従って、この地点の石垣構築の順序は①石垣5→②石垣4→③石垣2→④石垣3・1となる。その構築時期は第3章で確認した通り①・②が近世初頭、③・④が近代以降である。

さて、石垣5は中水手門の開口部を挟んで北袖、南袖にわかれる。すでに述べたとおりこの開口部が中水手門に当たる可能性がある。また、石垣2により閉鎖されている。ここで築石を観察すると石垣5には標高5.2mを測る天端付近でコンクリートモルタルが、その下の標高4.5m付近までは黄褐色のマサ土が石垣の目に練り込まれている。石垣5の上層にあたる石垣2はコンクリート練積みとなっている。一方、地層の上下関係から現代遺構であることが確実な、雁木1の上半ではマサ土による補修、控え積みを観察できた（第11図）。これらを勘案すると、城郭廃絶以後も幾度かの改修を経ながら、中水手門開口部から雁木1を経て旭川河川敷へいたる通路が、現代まで維持されていたと考える。（和田）

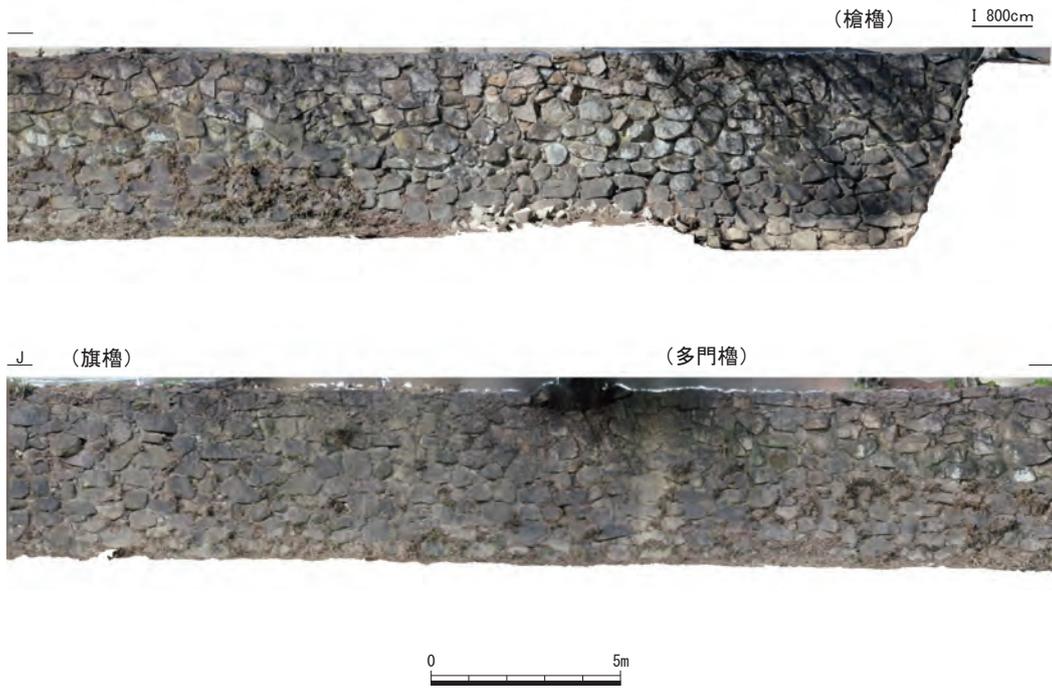
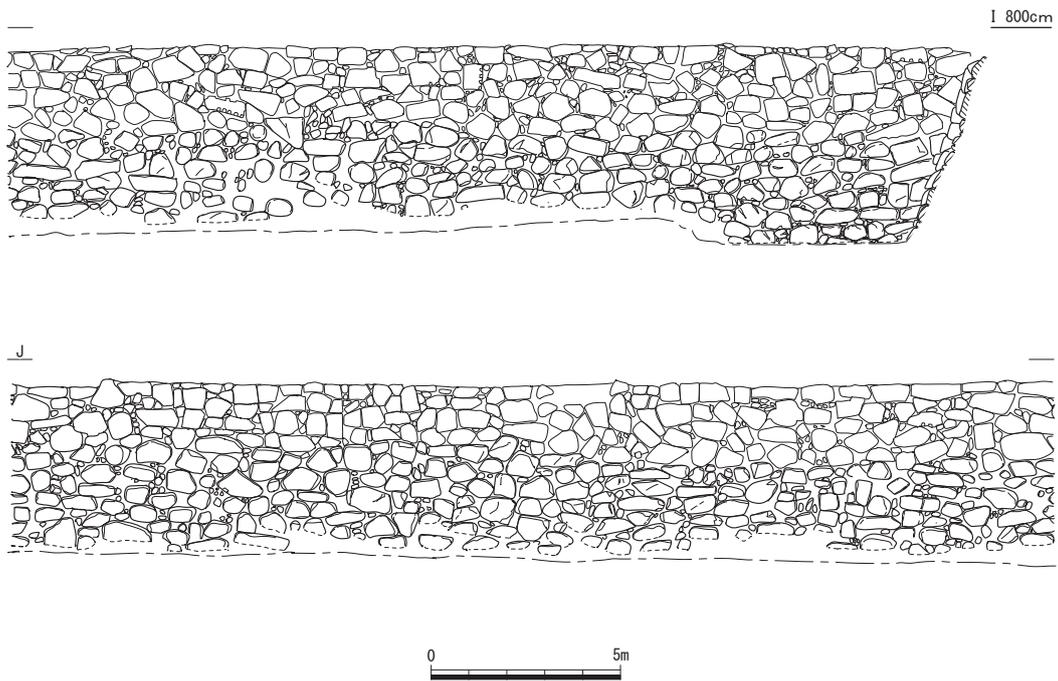
第38図 本丸東辺石垣立面⑤オルソ図 (1/200)

立面⑤・⑥ (第38～41図)

槍櫓の南から、内堀南の鎬隅角部までの本丸東辺石垣に該当する。『牙城閣櫓実測図』(巻頭図版4)によれば、この地点には弓櫓に隣接する槍櫓から多間櫓、旗櫓が林立していた。その総延長は96.4mである。隣接する岡山城本丸下の段の調査において、郭内側石垣の上半は近代における積み直し石垣であったと報告されている。今回の弓櫓調査区でも、その下半が角度66°を測るのに対して、上半

は90°と直角になっていることが判明した。さらに石垣の間にはコンクリートモルタルが顕著に見られ、近代以降の積み直しであると考え。そこでオルソ図を基に現地踏査を行い、近代以降の石垣と近世の石垣の判別に努めた。判別は築石の大きさ、角度、積み方の3点に基づき実施した。結果、近

代石垣と考えるものを細線で、近世石垣、あるいは近世段階の積み直しと考える石垣を太線で表示している。

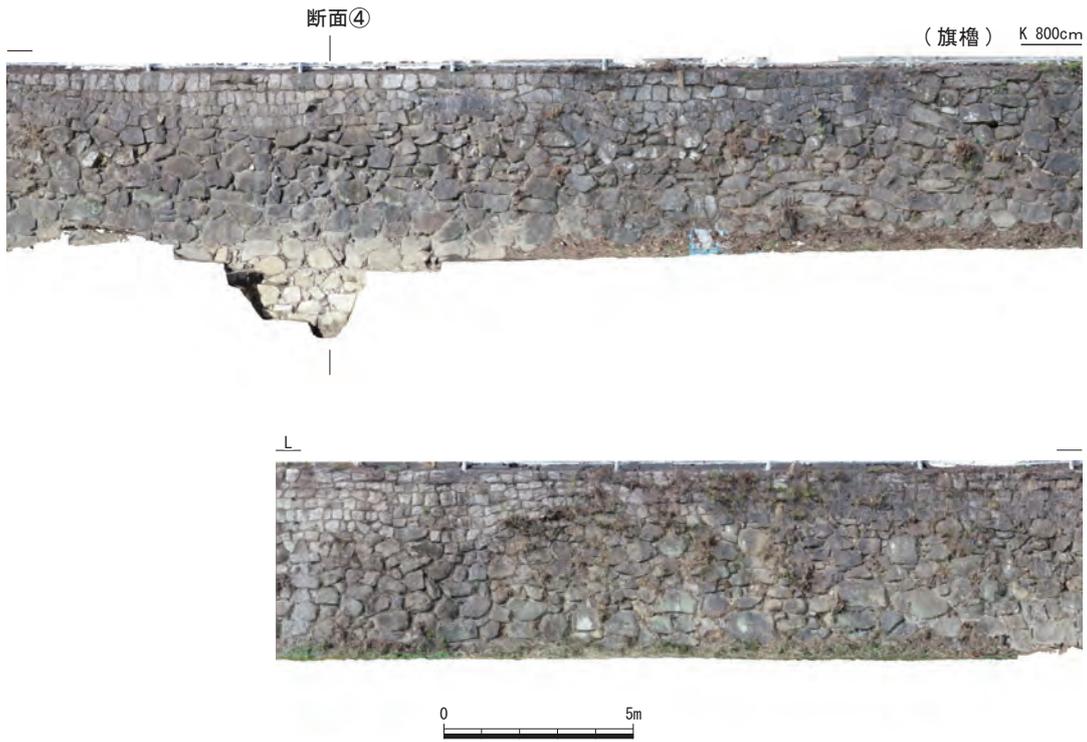
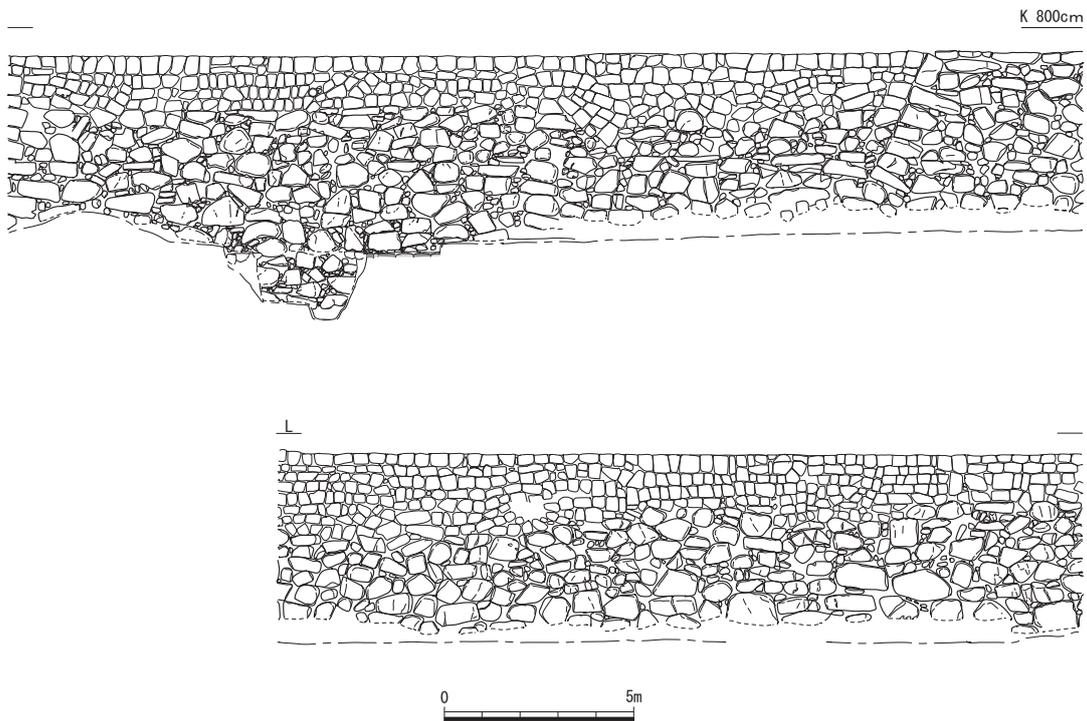
第40図 本丸・二の丸東辺石垣立面⑥オルソ図 (1/200)

多間櫓下付近の石垣も、基本的には同じ特徴を示している。ただ、この地点の築石は目地の通りがよく、最大 8 m 近くも築石を横積みした部分が見られる。また、矢穴による割石を 10 点確認し、僅かではあるがその割合が増えている。矢穴の大きさは下底 8 ~ 10cm、上底 5 ~ 7cm を測る。

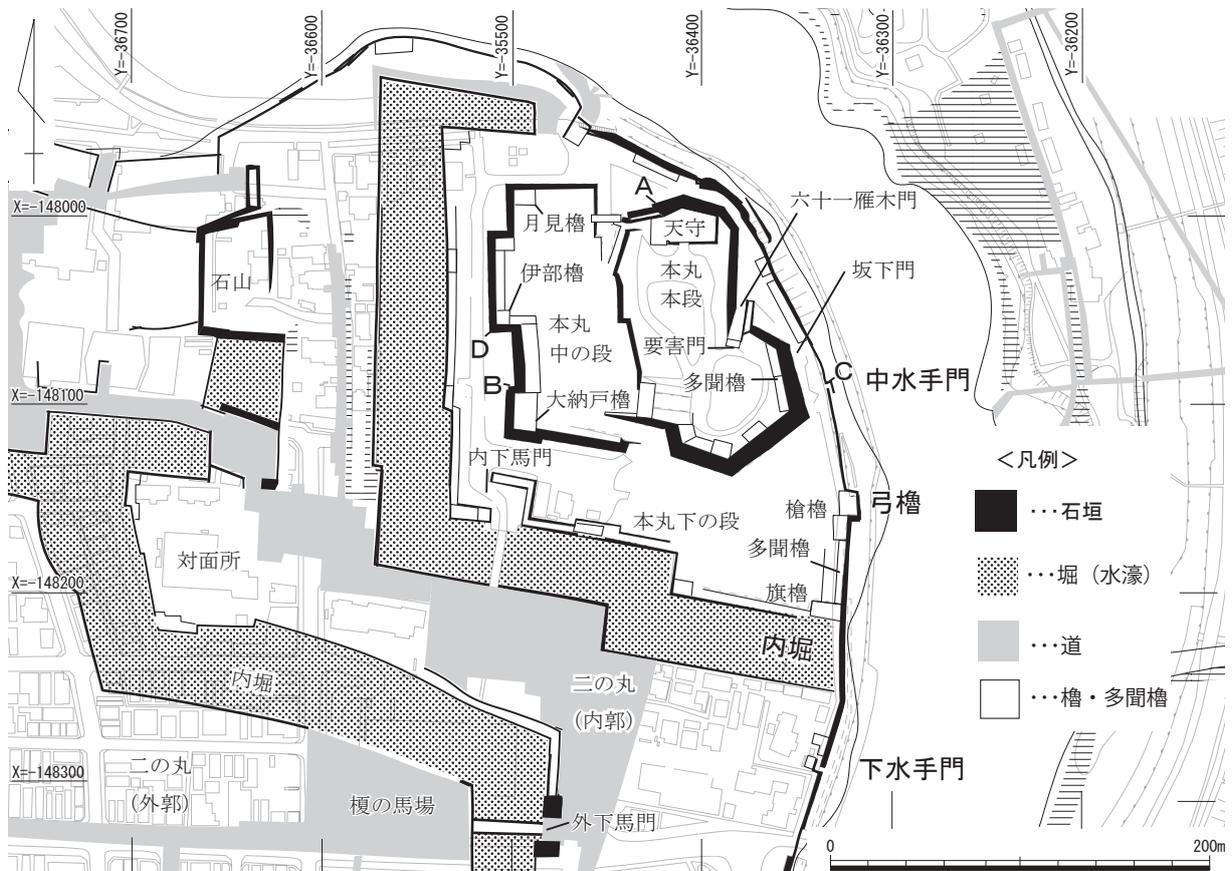
第46図 岡山城の縄張りと各石垣の位置 (1/4,000)

まず、今回の調査における検出遺構と城郭縄張りの関係について確認しておく。中水手門石垣は本丸本段の東端に位置する隅角部から、北東へ15m、坂下門の南東25mに位置する。中水手門は城絵図に描かれるとおり、櫓門から出隅、雁木を経て河川敷へ至る枡形構造をなす。また、この地点の河川敷から天守へ至るには、中水手門内で2回、本丸下の段へ入り北へ向かう場合は坂下門を経て六十一雁木門で1回、さらに要害門を経て本丸本段で1回の計4回進行方向を変えねばならない。また、中水手門から本丸本段の南へ迂回しても、本丸中の段を経由する必要がある。加えて本丸下の段では、その上方に位置する櫓、多間櫓からの横矢がかかり続ける。

下水手門石垣は現在の相生橋西詰から北へ35mの位置で検出した。下水手門は池田氏段階の備前岡山藩の筆頭家老であった荒尾氏、伊木氏の屋敷地と連絡しており、直接本丸へ入るルートはない。

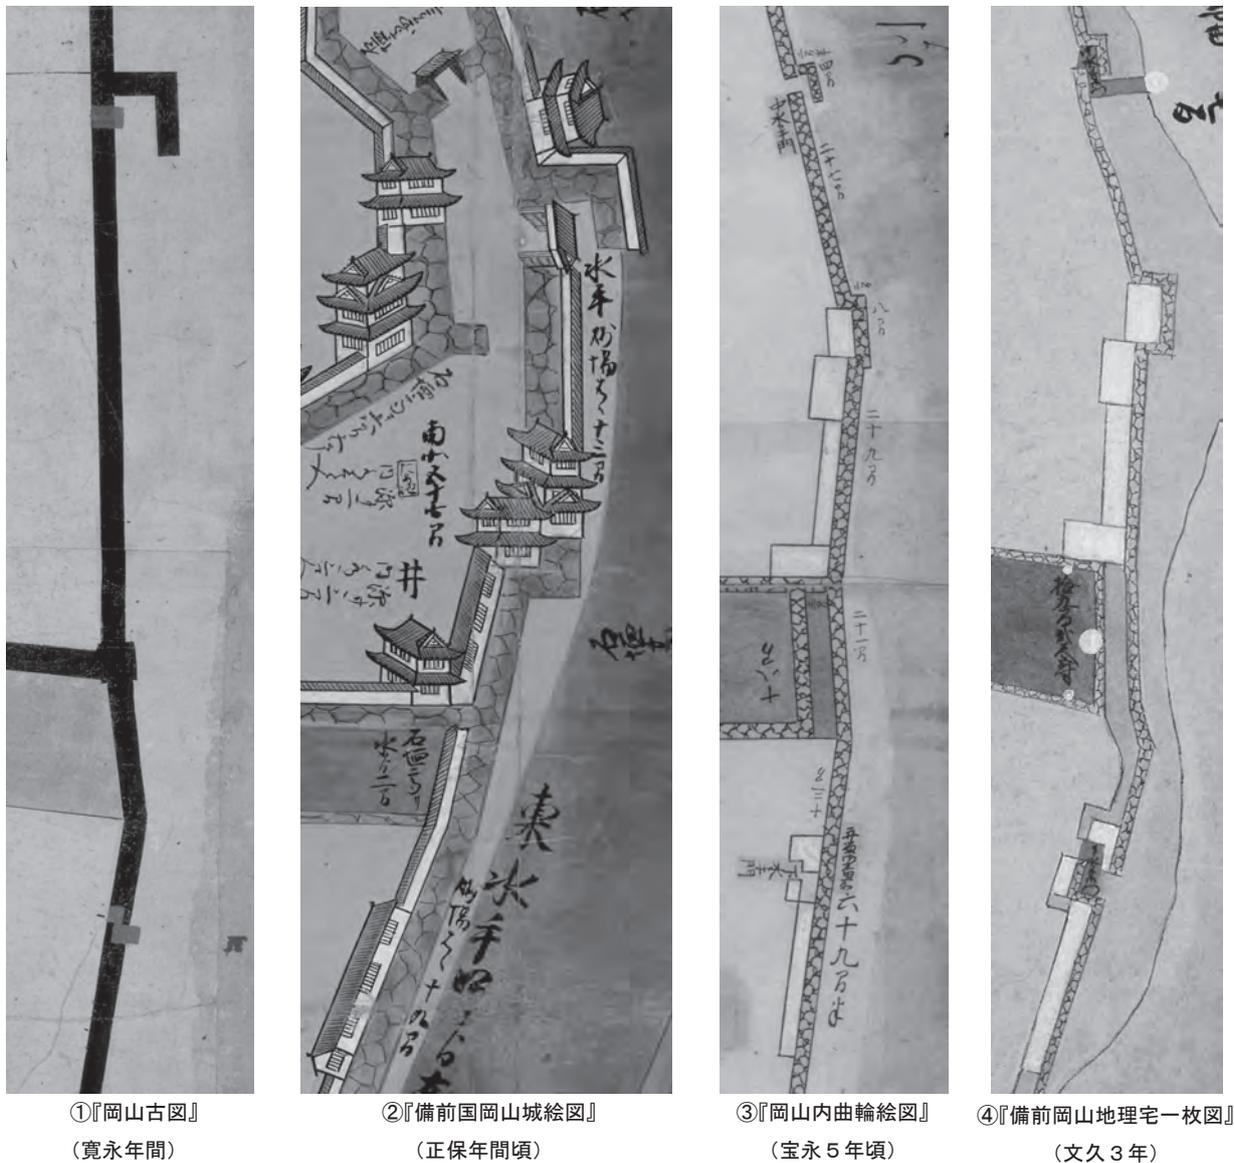
第47図 絵図から見た調査地周辺の変遷 ※①～④岡山大学附属図書館所蔵

次に調査地周辺を描いた城絵図から、近世におけるその変遷について見ていく。前期池田氏段階、17世紀初頭の岡山城と城下町を描いたとされる<sup>(3)</sup>①『岡山古図』では中水手門と下水手門、そし

て旗櫓、内堀が描かれている。一方、弓櫓台石垣は見られないが、その理由は不明である。こうしたことから中水手門、下水手門の成立は同時期まで遡ると考える。次に、②『備前国岡山城絵図』では中水手門の北に二重櫓が描かれている<sup>(4)</sup>。また、弓櫓、旗櫓、多間櫓が描かれているものの、下水手門の記載はない。この絵図はその様式からみて正保元（1644）年に江戸幕府が各地の大名に制作、提出を命じた城絵図の写しと考える。このことから17世紀前半の段階では下水手門が軍事施設としては認識されなくなっていた可能性がある。続いて宝永5（1708）年に成立したとされる③『岡山内曲輪絵図』では下水手門の内部は石垣により閉鎖されており、この段階では完全に利用できなかったと考える。しかし、幕末の文久3（1863）年に成立した④『備前岡山地理宅一枚図』では再び開口している。第3・4章で確認したとおり、現在下水手門の開口部を埋没する石垣は近代工法によるものであることから、この段階以降、近代のある時期まで下水手門が開口していたのは間違いない。さらに中水手門内の通路についても旭川岸まで延長して描かれている。以上のように、調査地を描く絵図の表現には違いがあり、調査区内の門、櫓は時期ごとの利用形態に差異があったと考える。（和田）石垣について（表4、第48図）
